HAMOWANIE POJAZDÓW OSOBOWYCH PO PRZEBICIU OPONY POLICYJNĄ KOLCZATKĄ, W PRZYPADKU OPON STANDARTOWYCH I OPON TYPU RUN ON FLAT

PIOTR STRYJEK¹, GRZEGORZ MOTRYCZ², JERZY GRZESIAK³

Wojskowy Instytut Techniki Pancernej i Samochodowej

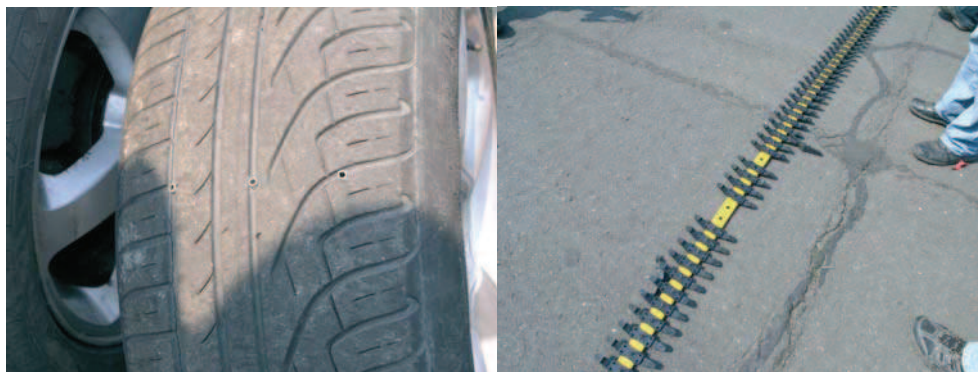
Konstrukcja kolczatki policyjnej składa się z szeregu cienkich, ostro zakończonych rurek. Podczas przejeżdżania pojazdu po kolczatce, następuje wbicie się rurki w oponę i jej celowe wyrwanie z pasa kolczatki (rys 1 i 2). Ma to za zadanie przyspieszenie procesu spadku ciśnienia w oponie. W przypadku, gdyby kolczatka składała się z jednolitych, pełnych kołców, pozostających dodatkowo w pasie po przejechaniu pojazdu, miejsce przebicia opony mogłoby ulegać częściowemu samoczynnemu zasklepieniu, przez co efektywność spadku ciśnienia w oponie byłaby bardzo mała.

Rys. 1. i 2 Widok kolców wbitych w oponę oraz kolczatki po próbie przejazd.

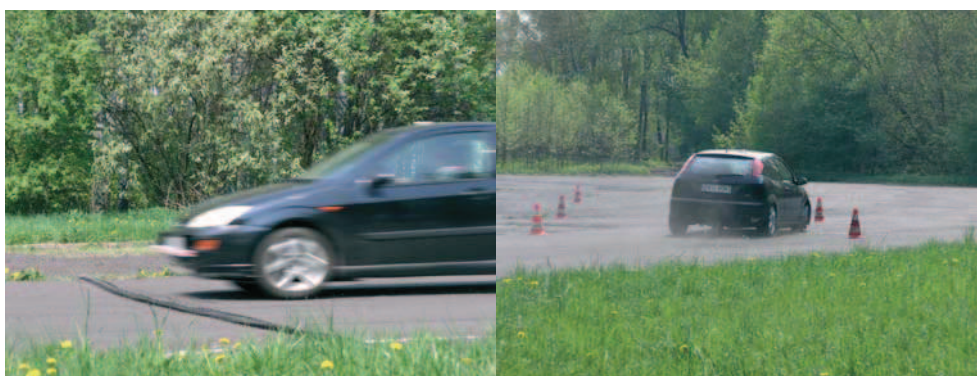
Próby przejazdu przez kolczatkę wykonywano z prędkością 60, 100 i 140 km/h. Podczas wszystkich prób, pojazd zachowywał się stabilnie w momencie przebicia opon. Kierowca nie odczuwał w sposób szczególny momentu przejechania przez kolczatkę. Czas, po upływie którego dochodziło do pełnej utraty ciśnienia w oponie wynosił około 3 sekund. Przez ten czas, w momencie gdy w oponach było jeszcze ciśnienie, pojazd był w pełni kierowalny. Jednak po spadku ciśnienia dochodziło do znaczącego pogorszenia kierowności. Pojazd stawał się silnie podsterowny i praktycznie kierowanie nim było ograniczone do minimum (rys 3 i 4).

Rys. 3 i 4. Widok pojazdu przejeżdżającego przez kolczatkę i próba wejścia w łuk pojazdu z przebitymi oponami osi przedniej (pojazd silnie podsterowny).

Tak więc blokada drogowa w praktyce powinna być ustawiona w taki sposób, aby po przejechaniu przez kolczatkę układ jezdni wymuszał dalsze poruszanie się pojazdu w linii prostej. Kolczatka nie może być ustawiona bezpośrednio np. przed łukiem drogi. Powoduje to sytuację, gdzie kierowca nie będzie w stanie skrócić pojazdem i wypadając z drogi będzie stanowił dodatkowe zagrożenie dla innych uczestników drogi.

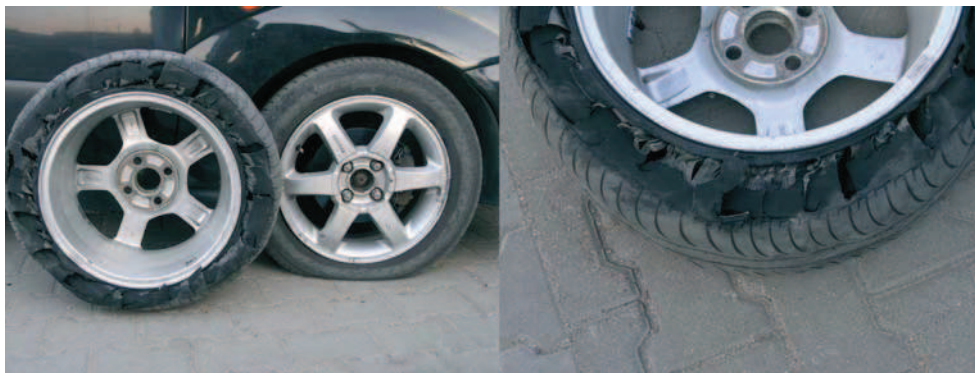
Dla każdego z typu opon wykonano około 10 następujących po sobie prób hamowania z prędkości 60 i 80 km/h oraz wykonano przebieg około 5 km z intensywnym przyspieszaniem i gwałtownymi manewrami. Przejazdy wykonywane były po nawierzchni asfaltowej, bez znaczących uszkodzeń i ubytków. Mimo niewielkiego przebiegu bez powietrza, doszło do całkowitego uszkodzenia opony standardowej (rys 5). Opona typu RSC nie wykazywała z zewnątrz oznak zużycia.

Rys. 5. Porównanie widocznego zużycia zewnętrznego opony standardowej (z lewej) z oponą typu RSC.

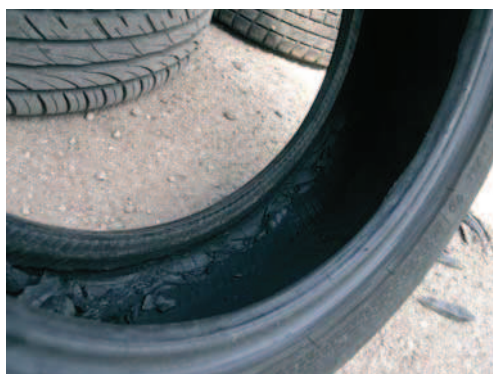
Mimo, że opona typu RSC nie wykazywała oznak uszkodzeń zewnętrznego barku, to analiza jej struktury po zdjęciu opony z felgi wykazała dosyć znaczące jej uszkodzenia wewnętrzne – znaczące ubytki materiału (rys 6). Opona po próbie nie nadawała się praktycznie do dalszej eksploatacji.

Rys. 6. Widok zużycia wewnętrznej strony opony typu RSC.

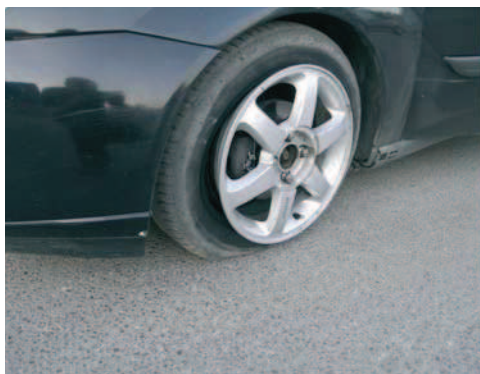
Dodatkowo, zauważono bardzo niebezpieczne zjawisko. Opony te zachowują dobrą stateczność ruchu jedynie podczas jazdy na wprost. Podczas dynamicznej jazdy w zakręcie dochodzi do zsuwania się opony z obręczy (rys 7) i niebezpiecznej sytuacji znaczącego pogorszenia się przyczepności poszczególnych osi pojazdu. Efekt zsuwania się opony typu RSC z obręczy jest szczególnie niebezpieczny w przypadku osi tylnej pojazdu. Pojazd charakteryzuje się wtedy bardzo silną nadsterownością, trudną do opanowania przez kierowcę (rys 8).

Rys. 7. Widok opony typu RSC – stopka opony uległa znaczącemu przesunięciu się na feldze.

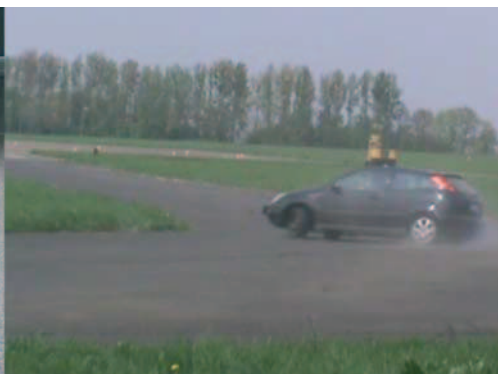
Rys. 8. Widok pojazdu podczas przejazdu zakrętu z uszkodzonymi oponami typu RSC na tylnej osi (kadr z filmu).

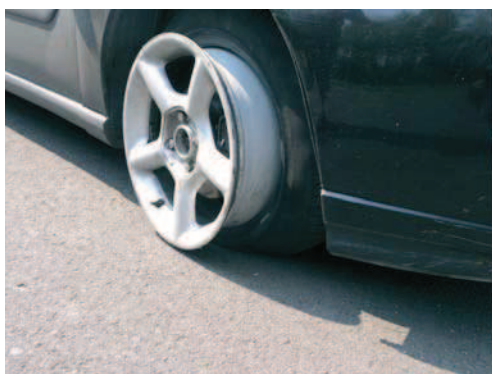
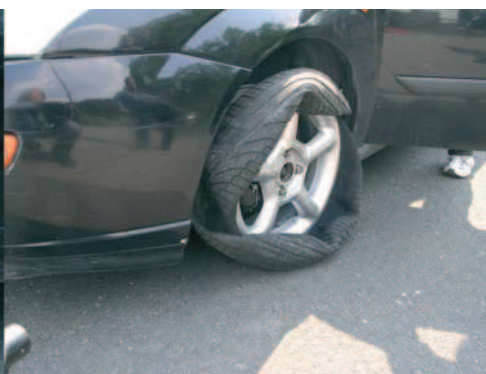
Jest to o tyle niebezpieczne zjawisko, że w przypadku uszkodzenia standardowej opony (rys 9 i 10) dochodzi bardzo szybko do jej całkowitego zsunienia się lub zniszczenia i tym samym konieczności zatrzymania pojazdu. Kierowca nie ma więc możliwości fizycznej kontynuowania jazdy. W przypadku opony typu RSC, kierowca przekonany o możliwości kontynuowania jazdy, może pokonać długi dystans z prędkościami dochodzącymi do 100 km/h i w momencie gwałtownego wejścia w łuk drogi, zostanie zaskoczony gwałtowną reakcją pojazdu przy dużej prędkości.

Rys. 9. i 10. Widok uszkodzeń standardowych opon po jeździe bez powietrza.

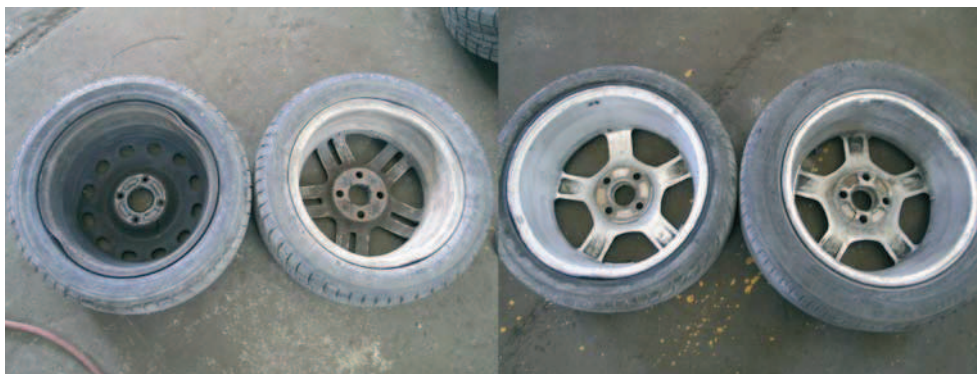
Należy jednak podkreślić, że podczas wszystkich prób wyniki były często niejednoznaczne. Na przykład stwierdzono, że wysoki profil opony w dużym stopniu zabezpiecza felgę przed uszkodzeniami. Sama opona może jednak być podatna na przecięcie kordu. W przypadku opon o niski profilu (profil 40 – 55), felga jest narażona na większe prawdopodobieństwo uszkodzenia. Jest to jednak zależne od konstrukcji samej opony i sztywności jej boku. Dlatego podczas prób, podobne uszkodzenia zauważono np. dla opony 205/40R16 jak i 205/55R16, przy czym pierwsza opona o niższym profilu charakteryzowała się wyraźniej sztywniejszym barkiem.

Rys. 12. Porównanie uszkodzeń felgi stalowej i aluminiowej przy tym samym typie opony.

Rys. 13. Porównanie uszkodzeń jednego typu felg aluminiowych przy różnym profilu opony.
