Dariusz KOWALSKI^{/1}

BADANIA TENSOMETRYCZNE STALOWYCH PŁASZCZY ZBIORNIKÓW Z IMPERFEKCJAMI KSZTAŁTU

STRESSES IN TANK SHELL WITH LOCAL DEFORMATIONS USING TENSOMETRIC TESTS

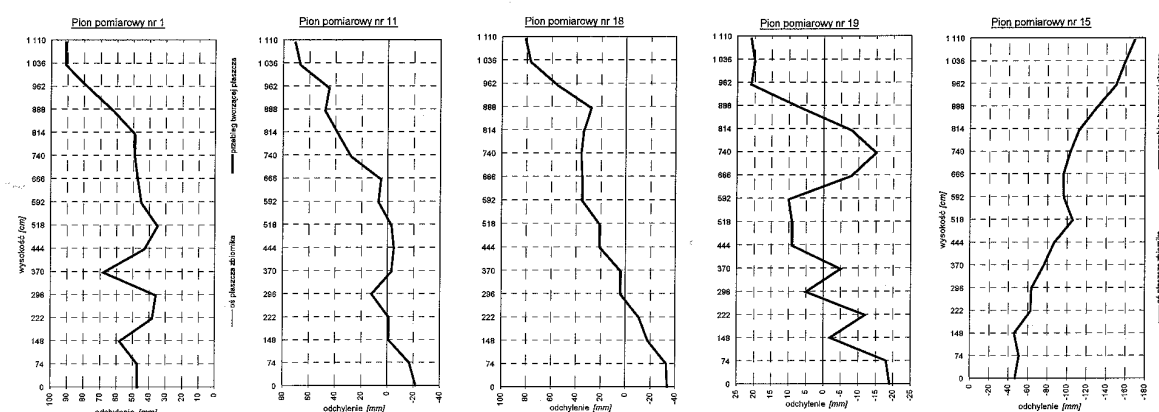
Powierzchnia płaszcza zbiornika była bardzo pofalowana. Deformacje kształtu powierzchni płaszcza zbiornika pochodzą z okresu budowy obiektu jak i późniejszej, prawie czterdziestoletniej eksploatacji. Deformacje pochodzące z okresu budowy to przede wszystkim załamania kątowe na stykach spawanych płaszcza zbiornika zarówno stykach pionowych jak i poziomych.

Drugim powodem powstawania deformacji na etapie wykonawstwa jest niedokładność wytyczenia obwodu pierwszego pierścienia płaszcza na obrzeżu dna zbiornika. Odchyłki od centrycznego ustawienia pierwszego pierścienia płaszcza wynoszą od : -57 do 56 mm, co daje różnicę długości promienia 113 mm już na poziomie dna zbiornika. Konsekwencją niecyldryczności pierwszego pierścienia płaszcza jest ustawianie kolejnych pierścieni płaszcza na nieprawidłowej bazie. Sumowanie się niedokładności trasowania i ustawienia każdego kolejnego pierścienia powoduje wzrost wartości deformacji powłoki walcowej.

Osiadanie obwodu płaszcza zbiornika wynosi od: -18 do 31 mm (różnica 49 mm na obwodzie zbiornika). Nie znana jest całkowita wartość osiadania zbiornika w trakcie całego okresu eksploatacji z powodu braku pomiarów powykonawczych. Łączne deformacje płaszcza zbiornika pochodzące od niedokładności wykonania oraz nierównomierności osiadania osiągają wartość: od -169 mm (deformacja do wnętrza zbiornika) do 149 mm (deformacja na zewnątrz).

Rys. 3. Pomierzone deformacje na wybranych pionach pomiarowych płaszcza zbiornika

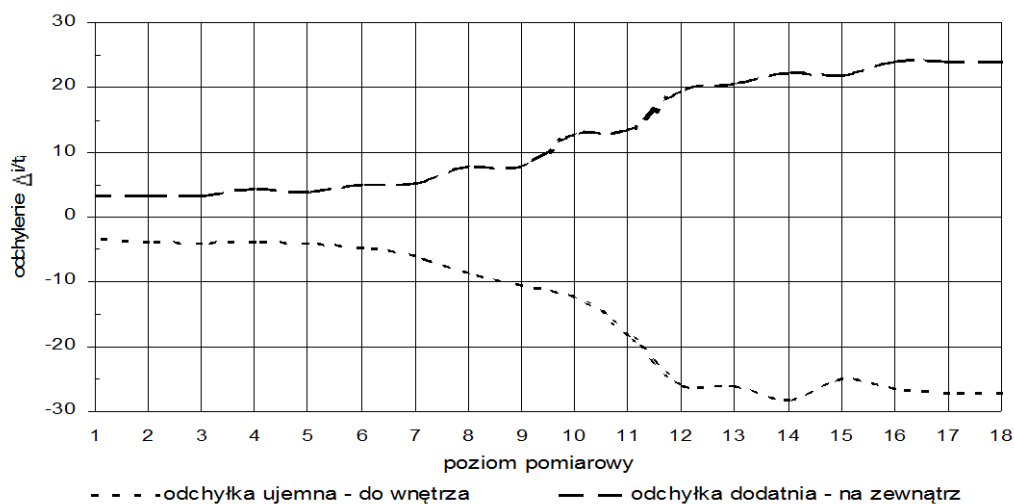
Zbiornik, który był przedmiotem badań należy do bardziej zdeformowanych obiektów z tej grupy konstrukcji stalowych. Przy zastosowaniu standaryzowania wielkości deformacji Δi rzeczywistą grubością t_i blach płaszcza zbiornika na danym poziomie uzyskujemy zmienność w zakresie od 3,3 do 28,3. Szczegółowy przebieg odchyleń można prześledzić na rysunku 6. Takie wielkości imperfekcji powodują występowanie znacznych mimośrodków pomiędzy poszczególnymi fragmentami pierścieni płaszcza zbiornika co prowadzi do generowania w powłoce walcowej płaszcza zbiornika nie tylko sił obwodowego rozciągania, ale także znacznej wartości sił pionowych oraz momentów zginających. Przykładowy stan zaburzeń sił obwodowego rozciągania dla analizowanych pionów pomiarowych można prześledzić na rysunku 7, na którym zestawiono wyniki dla powłok z imperfekcjami oraz powłoki idealnej.

Rys. 6. Standaryzowana rzeczywistą grubością blach płaszcza wielkość deformacji

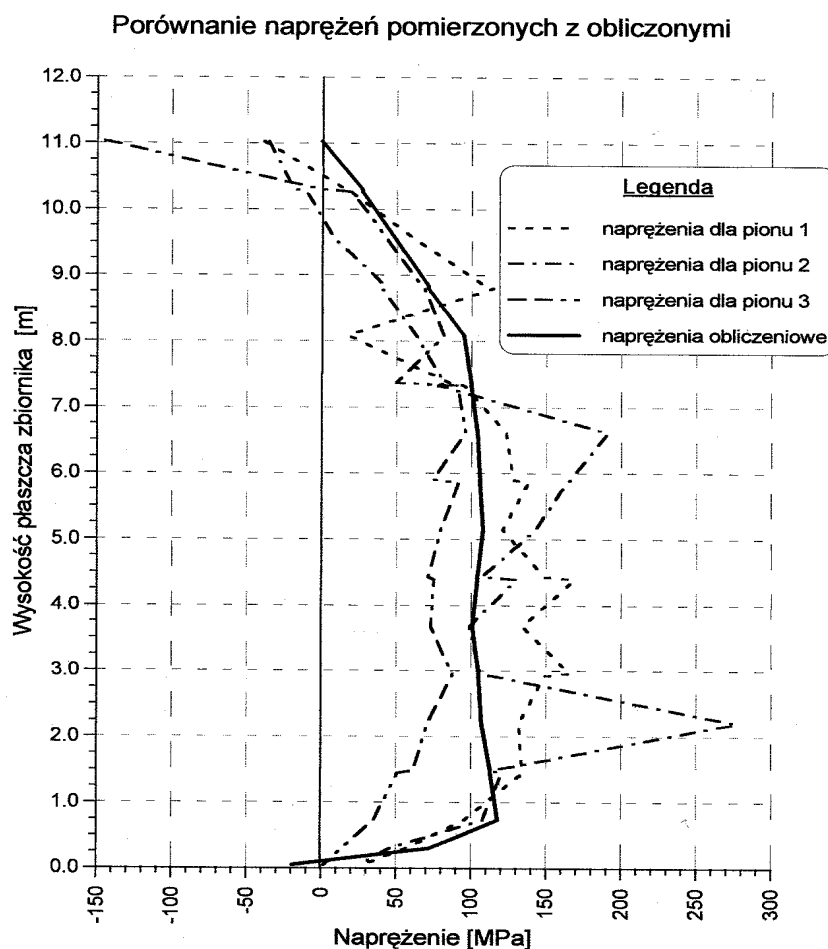
Otrzymane z badań wartości naprężeń porównano z wartościami obliczonymi dla zbiornika wzorcowego (o idealnym kształcie). Porównanie to przedstawiono graficznie (rys. 8) Na podstawie porównania naprężeń, pomierzonych i obliczonych, stwierdzono, że deformacje kształtu płaszcza bardzo istotnie zmieniają lokalnie wartości naprężeń wyznaczonych przy idealnym kształcie płaszcza. Wymownym przykładem mogą być wyniki uzyskane na drugim pionie pomiarowym, na poziomie piątym. Stwierdzono tam nawet ponad dwukrotne przekroczenie spodziewanej wartości naprężeń (258 %).

Rys. 8. Porównanie naprężeń pomierzonych z obliczonymi

Znaczne imperfekcje walcowych powłok mogą powodować istotną zmianę lokalnego stanu naprężeń w płaszczu zbiornika. Nałożenie się naprężeń związanych z imperfekcjami na naprężenia spawalnicze oraz wady spawalnicze może być przyczyną doprowadzenia konstrukcji do stanu awaryjnego, czego przykładem są pękające styki spawane płaszczy spotykane w zbiornikach [1], [2], [3], [4]. Należy więc dążyć do ograniczania imperfekcji powłok przez zaostrenie nadzoru w okresie budowy oraz zmniejszenie wartości dopuszczalnych odchyłek podawanych
