Dariusz KOWALSKI<sup>1</sup>

## BADANIA TENSOMETRYCZNE PŁASZCZA ZBIORNIKA Z IMPERFEKCJAMI KSZTAŁTU

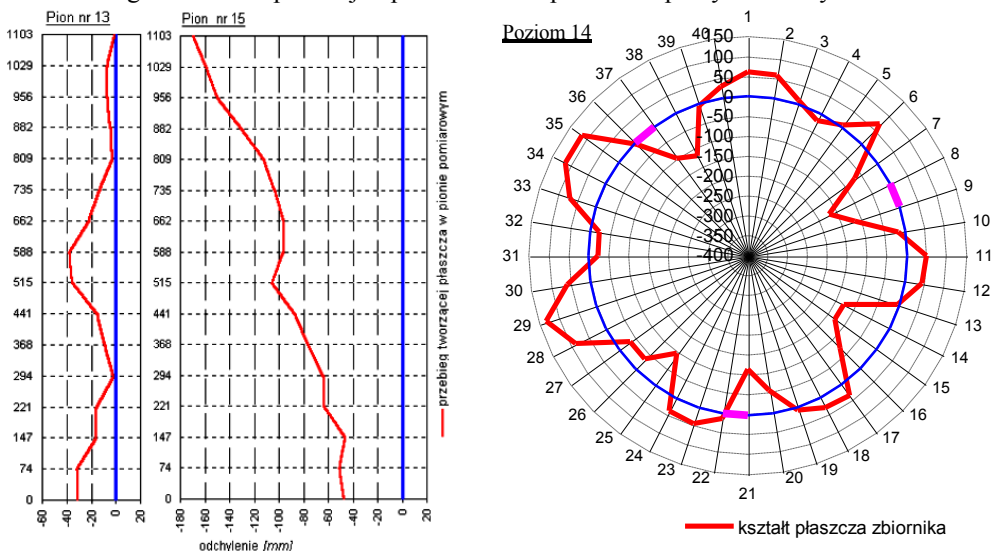
Powierzchnia cylindrycznej powłoki płaszcza zbiornika posiadała znaczne imperfekcje geometryczne kształtu. Zastane na obiekcie niedoskonałości pochodzą zarówno z okresu budowy obiektu, jak i późniejszej eksploatacji. Wielkości deformacji płaszcza znacznie przekraczały dopuszczalne wartości normowe określone dla tego typu konstrukcji wymaganych zarówno w aktualnych [1] jak i poprzednich normach [2].

Deformacje z okresu budowy to przede wszystkim załamania kątowe na spawanych stykach pionowych i poziomych. Kolejnym powodem powstania złego kształtu powłoki to niedokładności wytyczenia okręgu dla pierwszego pierścienia płaszcza na obrzeżu stalowego dna zbiornika. Odchyłki od centrycznego ustawienia pierścienia płaszcza wynoszą od  $-57$  do  $56$  mm. Zróżnicowanie długości promienia zakrzywienia walcowej powłoki zbiornika już na poziomie dna wynosiły  $113$  mm. Konsekwencją niecylindryczności pierwszego pierścienia płaszcza jest montaż kolejnych pierścieni na nieprawidłowej bazie. Wszelkie prace przy montażu kolejnych arkuszy blach zmierzające do poprawy kształtu wiążą się z wprowadzaniem dodatkowych odkształceń i sił wewnętrznych do istniejących już elementów. Sumowanie się niedokładności trasowania i ustawiania każdego kolejnego pierścienia powoduje zwiększenia deformacji powłoki.

Kolejną przyczyną nowych imperfekcji lub powiększania się istniejących jest proces nierównomiernego osiadania obiektu na fundamencie piaskowym. Proces ten związany jest z niejednorodnością morfologiczną gruntu, stopniem zagęszczenia poduszki piaskowej oraz nierównomiernością obciążenia pomiędzy obrzeżem a środkiem dna zbiornika. Wynika to z skupionego na samym obwodzie ciężaru własnego płaszcza zbiornika. Zmiana obciążenia na obwodzie związana jest również z pracą statyczną dna pod obciążeniem, a mianowicie z obrotem węzła „dno-płaszcz”. Zmienność stopnia zagęszczenia poduszki piaskowej na powierzchni fundamentu związana jest z oddziaływaniami atmosferycznymi. W szczególności z zamarzaniem i odmarzaniem części gruntu znajdującego się w bezpośrednim sąsiedztwie żelbetowego pierścienia otaczającego fundament. Zróżnicowanie osiadania na obwodzie dochodzi do  $49$  mm. Nieznana jest całkowita wartość osiadania zbiornika oraz jego zmian w czasie całego okresu eksploatacji z powodu braku pomiarów powykonawczych.

Rys. 2. Przykłady niedoskonałości geometrycznych płaszcza zbiornika

Maksymalne deformacje płaszcza zbiornika istniejące w przededniu przeprowadzenia kontrolowanego testu wodnego wynosiły:

- -169 mm (imperfekcja do wnętrza zbiornika),
- 149 mm (imperfekcja na zewnątrz).

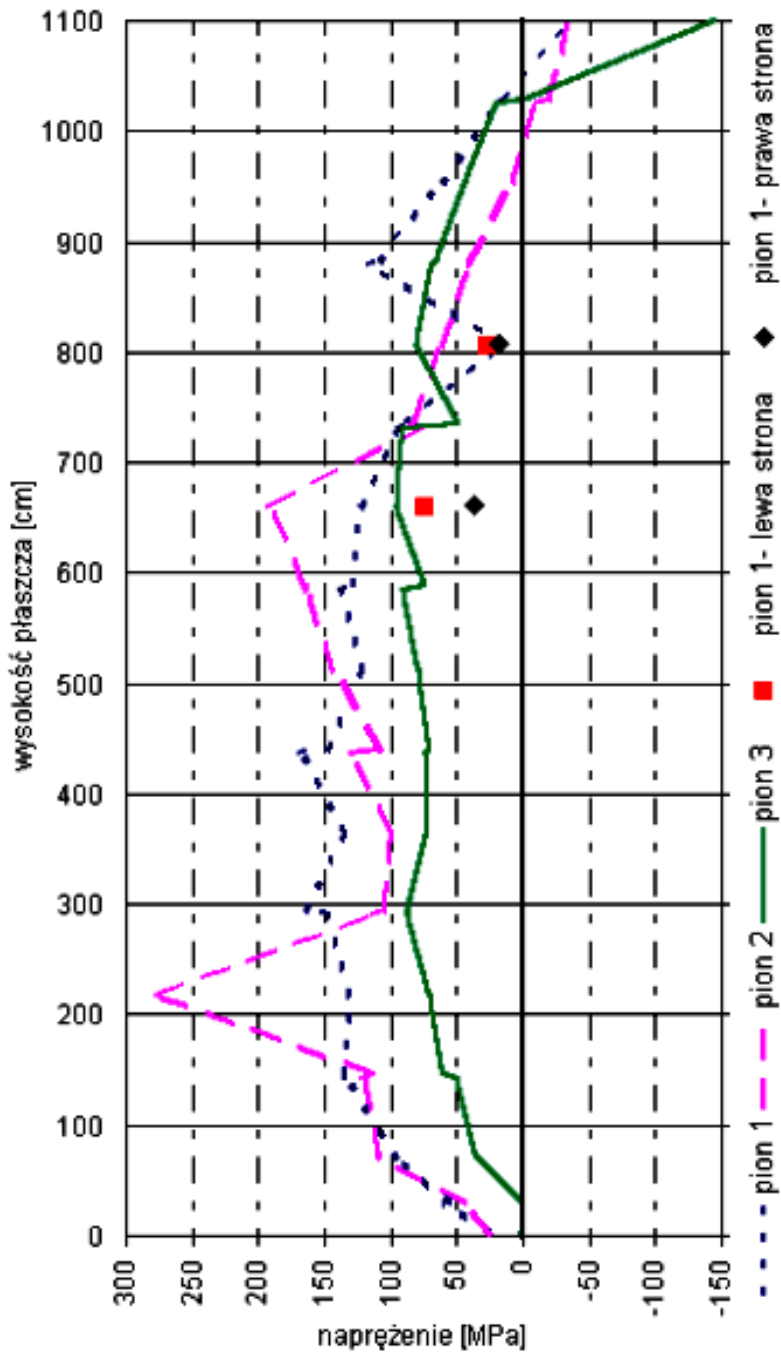
Uzyskane wyniki pomiarowe z jednego pełnego cyklu pomiarowego pozwalają na określenie maksymalnych wartości naprężeń na zewnętrznej powierzchni stalowego płaszczu zbiornika. Zestawienie otrzymanych rezultatów pomiarowych przedstawiono w postaci wykresu dla trzech pionów pomiarowych oraz dodatkowych punktów (rys. 4).

Rys. 4. Zestawienie uzyskanych na podstawie pomiaru naprężenia w płaszczu zbiornika

- a) wyniki pomiarów tensometrycznych na rzeczywistym obiekcie jak i analiz numerycznych metodą elementów skończonych potwierdziły istnienie, niejednokrotnie znacznego wpływu imperfekcji geometrycznych kształtu na rzeczywisty rozkład naprężeń w konstrukcji powłokowej.

- b) uzyskane, obiema opisywanymi tu metodami, wartości naprężeń na zewnętrznej powierzchni powłoki nie pokrywają się co do wartości bezwzględnej. W obu przypadkach uzyskano jednak podobieństwo co do charakteru i zakresu zmienności wykresów naprężeń. Podobieństwo to występuje również w zakresie zmiany stanu naprężeń – z rozciągających na ściskające - w określonych fragmentach powierzchni.

W ramach dalszych analiz i prac nad określeniem wielkości dopuszczalnych niedokładności wykonawczych należy rozważyć konieczność opracowania odpowiednich klas dopuszczalnych niedokładności montażu konstrukcji w zależności od przyjętego poziomu bezpieczeństwa lub rodzaju magazynowanej cieczy. Sugeruje się konieczność wykonywania na etapie opracowywania projektów konstrukcyjnych analiz wrażliwości konstrukcji powłokowych na niedoskonałości kształtu.
