Dr inż. Dariusz KOWALSKI, dariusz.kowalski@wilis.pg.gda.pl
Politechnika Gdańska

EKSPLOATACJA OBIEKTU BUDOWLANEGO WERYFIKACJĄ PRAC PROJEKTOWYCH I WYKONAWCZYCH

EXPLOITATION OF BUILDING OBJECT AS THE TEST OF THE DESIGN AND EXECUTIVE WORKS

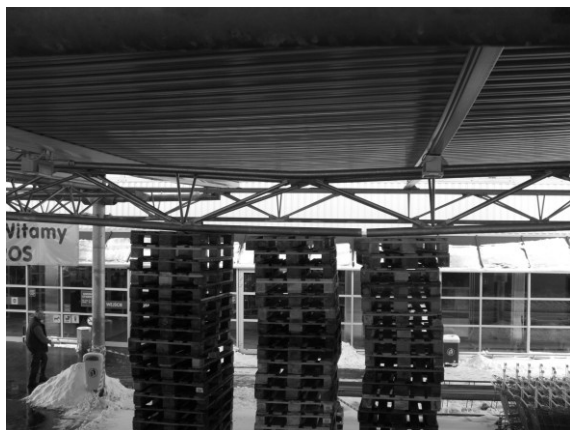
Jako pierwszy uległ awarii wiązาร์ wewnętrzny parkingu niskiego. Uszkodzenie miało miejsce w środkowej części pasa dolnego dźwigara kratownicowego (rys. 3, 4).

Rys. 3. Widok uszkodzonego dźwigara

Zalegające na zadaszeniu masy śnieżne w rejonie wejścia do obiektu spowodowały przeciążenie kolejnego wiązara. Jak w poprzednio opisanym przypadku, uszkodzenie wiązara miało miejsce w pasie dolnym, w pobliżu środka jego rozpiętości, a ocena złącza nie odbiegała od już wcześniej opisanych.

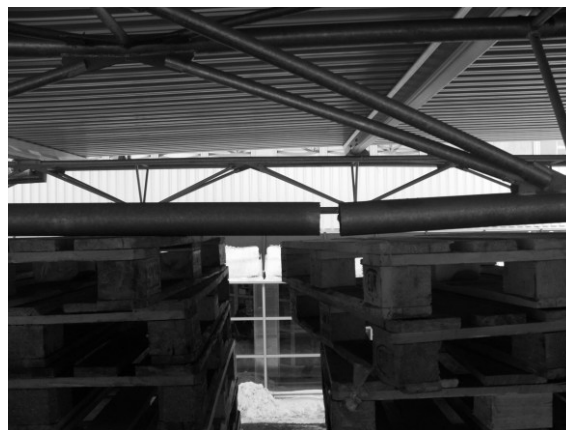
Rys. 4. Uszkodzenie pasa dolnego - zbliżenie

Podstawową przyczyną powstałych awarii dwóch dźwigarów kratowych była niska jakość połączeń spawanych, które uległy zniszczeniu pod wpływem istniejących obciążeń. We wszystkich przypadkach do uszkodzeń doszło w miejscach, gdzie projektant nie przewidział w projekcie wykonawczym wykonania połączeń spawanych. Połączenia takie miały znaleźć się

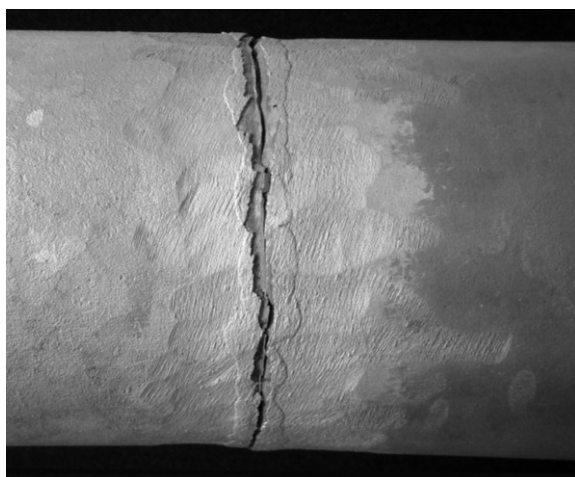
Jak się okazało, rozerwaniu uległo połączenie spawane o bardzo niskiej jakości. Linia pęknięcia połączenia spawanego przechodziła dokładnie przez spoinę doczołową (rys. 5). Powierzchnie rozerwane nie nosiły śladów odkształceń plastycznych. Na podstawie pobieżnej analizy wzrokowej uszkodzonego styku spawanego stwierdzono całkowity brak przetopu łączonych odcinków rur (rys. 6). Powierzchnie doczołowe rur na pewnych fragmentach grubości rur i ich obwodu były skorodowane. Fragmenty spoin, które łączyły te dwa elementy rurowe wykonane zostały tylko przy obwodzie zewnętrznym. Na całym obwodzie połączenia spawanego nie znaleziono ani jednego miejsca o pełnym przetopie grubości materiału elementów łączonych. Rura łącznie z wykonaną „spoiną doczołową” została dodatkowo zeszlifowana na gładko, ze znacznym ubytkiem materiału.

Rys. 5. Widok pękniętego złącza spawanego

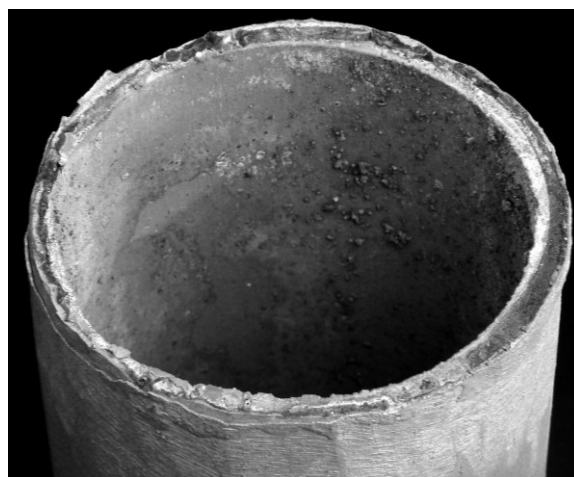
Rys. 6. Powierzchnia doczołowa styku spawanego

W tym samym wiązาร์ze uszkodzeniu uległ sąsiedni styk spawany wykonany bezpośrednio pod blachami węzłowymi wykratowania ścian bocznych omawianej kratownicy. Uszkodzony doczołowy styk spawany również cechował się brakiem pełnego przetopu na cały obwód. Na nieprzetopionych fragmentach powierzchni doczołowych rur występowały ślady

ocynkowania. Jak poprzednio, spoina została położna tylko na obwodzie zewnętrznym łączonych fragmentów rury, a następnie jej lico zostało zeszlifowane.

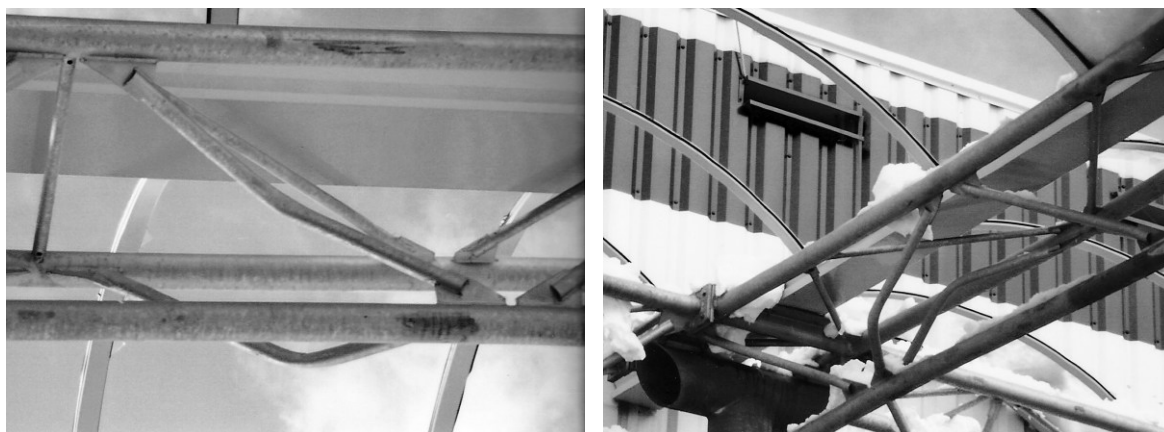
W ramach zaistniałych innych uszkodzeń konstrukcji prętowych stwierdzono wyboczenie dwóch prętów wykratowania zlokalizowanych na sąsiednich powierzchniach bocznych dźwigara kratowego (rys. 7).

Rys. 7. Wyboczenia prętów wykratowania ścian bocznych - różne ujęcia

W przypadku wyboczonych prętów wykratowania przyczyną okazał się błąd prefabrykacji dźwigarów, polegający na zastosowaniu rur o mniejszej średnicy do wykonania tych prętów.

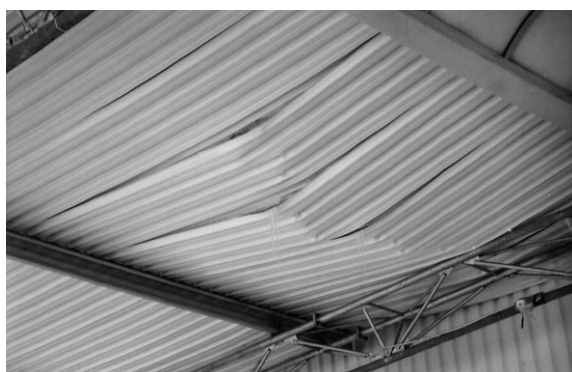
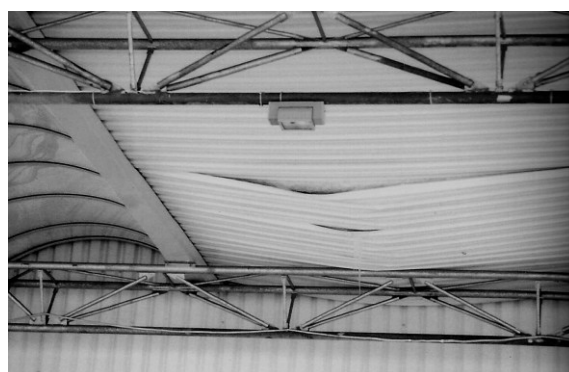
Innym widocznym skutkiem awarii były zniszczenia blach trapezowych. Pod znacznym obciążeniem śniegiem doszło do utraty nośności blach w obszarze zalegania worków śnieżnych. Tylko fakt, że część przegiętych blach trapezowych wsparła się na niżej położonej konstrukcji dźwigarów kratownicowych zapobiegł efektowi zarwania się poszycia zadaszenia (rys. 8 i 9).

Rys. 8. Zniszczenie blach pokrycia - strona lewa

Rys. 9. Zniszczenie blach pokrycia - strona prawa

Kolejny prezentowany przypadek uszkodzenia awaryjnego spowodowany był przeciążeniem blach pokrycia zalegającymi masami śniegu w obrębie worka śnieżnego. Bezpośrednią przyczyną tego było niedoszacowanie nośności przekroju blach trapezowych w tym rejonie. Świadczył o tym bezpośrednio fakt, że blachy poza obszarem wspomnianego worka śnieżnego oprócz dużego ugięcia sprężystego nie wykazywały żadnych objawów utraty stateczności i nośności.

Przedstawiona wcześniej wstępna cena nośności blach trapezowych również znalazła swoje uzasadnienie w błędach projektowych związanych z pominięciem efektu worka śnieżnego. Zastosowany profil blachy trapezowej o wysokości 60 mm na rozpiętości 5,05 m nie był w stanie przenieść obciążenia pokrywy śnieżnej, której grubość przy ścianie budynku wynosiła około 170 cm .
