THE COPPER SHIP

A MEDIEVAL SHIPWRECK AND ITS CARGO

Edited by / Redaktor tomu
Waldemar Ossowski

Published by the National Maritime Museum in Gdańsk
Narodowe Muzeum Morskie w Gdańsku
Gdańsk 2014

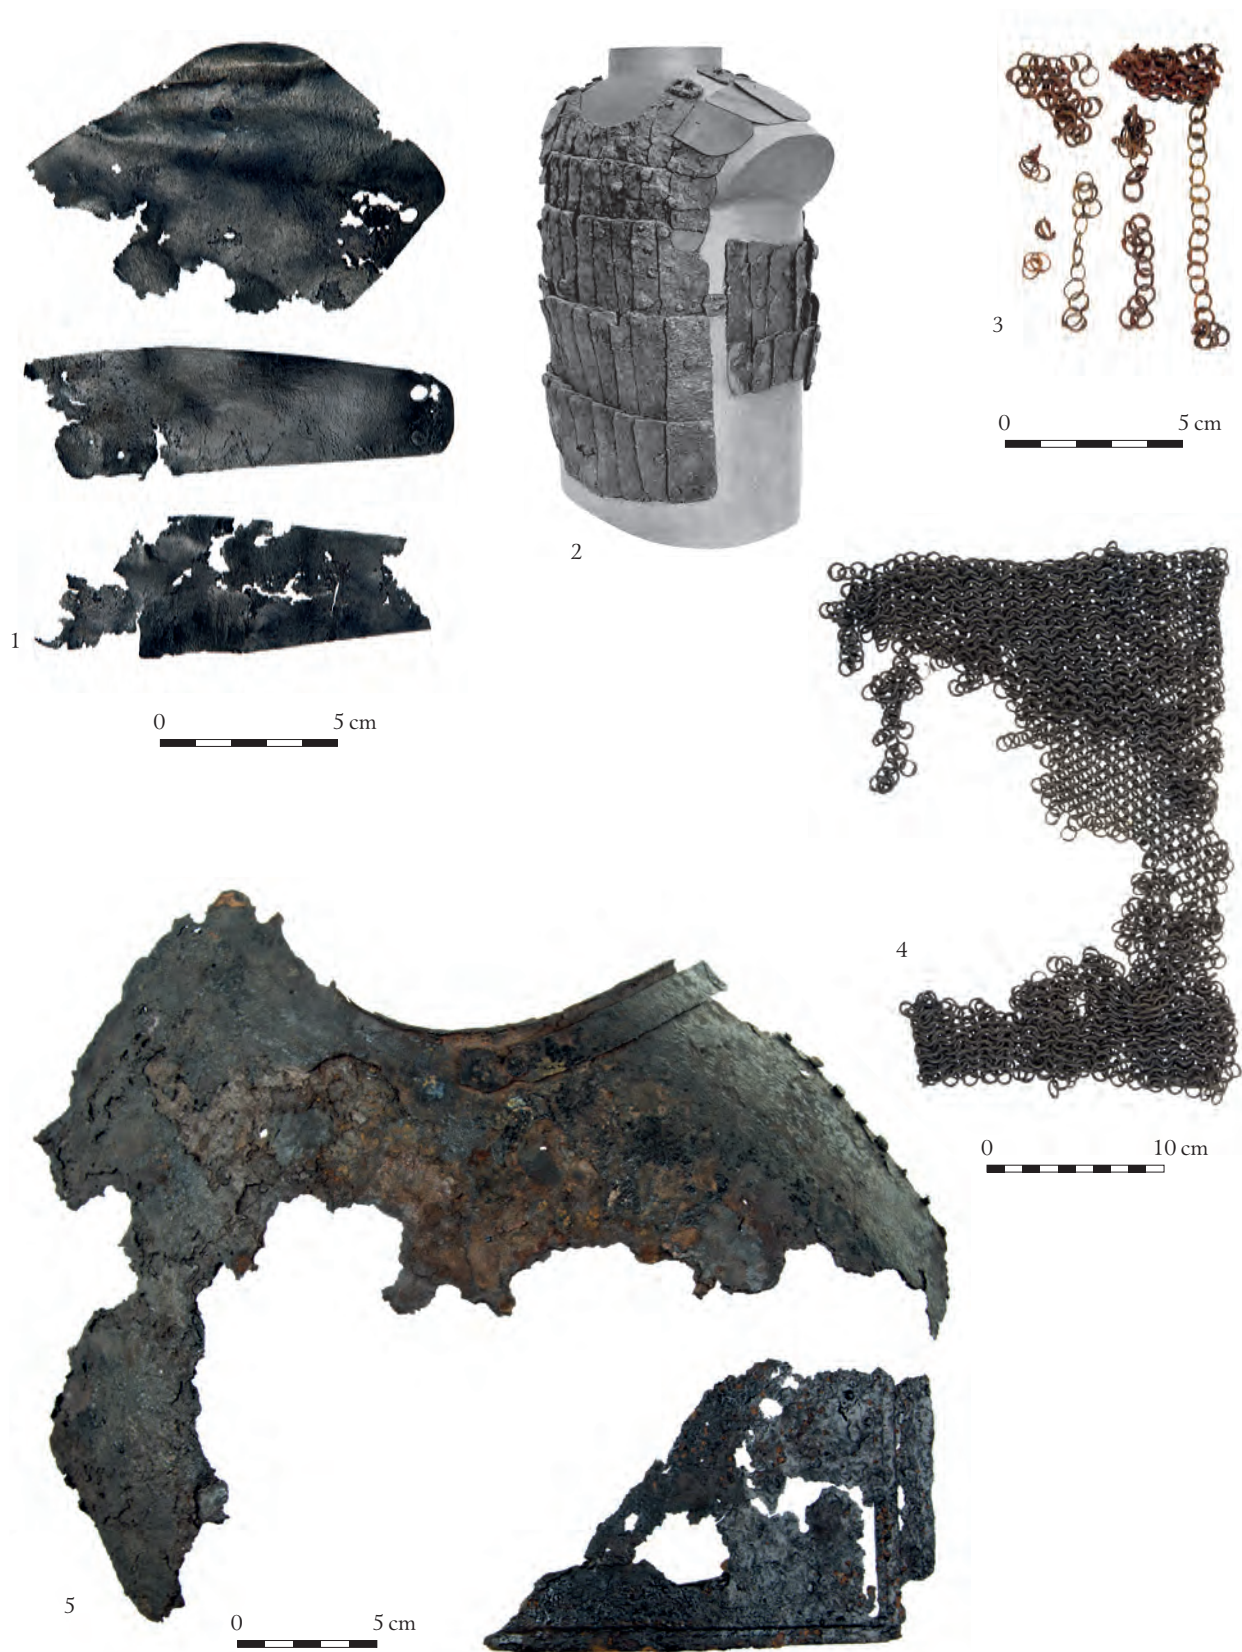
Fig. 4. Armour. Armour plates: 1 – CMM/HŻ/1912/1–3; 2 – armour worn at the Battle of Visby, 1361 (after B. Thordeman 1940: Pl. 103); fragments of mail: 3 – W-5/556/11; 4 – W-5/555/11; breastplate fragments: 5 – W-5/546/11 (photo by NMM Photography Unit).

Three fragmentary lamellae measuring up to 11–12 cm long were found among the cargo, near the keel, in the ship's stern section (Fig. 4.1). Two are narrow and roughly oval in shape, the third being broader and subrectangular. Rivet holes of 5 mm in diameter can be seen in two of them. The extant fragments are large enough to identify them as pieces of a type of armour known as a coat-of-plates. This took the form of a waistcoat made of leather

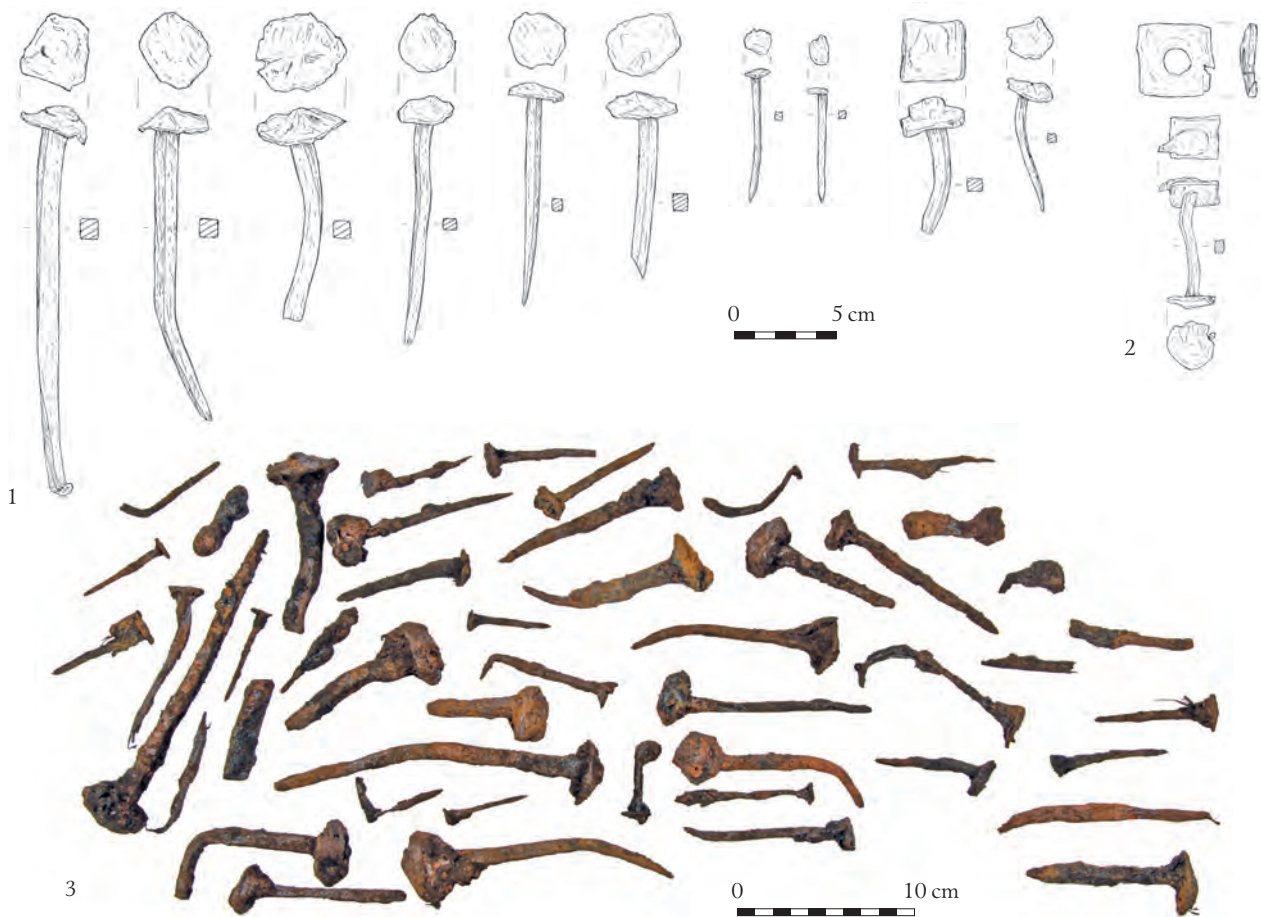
Fig. 8. Items from a carpenter's toolbox. Nails of various sizes: 1 – W-5/581/12; rivet and rove: 2 – W-5/583/12; 3 – nails prior to conservation W-5/581/12 (photo by NMM Photography Unit, drawing by P. Dziewanowski).

All of these tools were found within a single concretion recovered from the stern of the wreck. A cluster of 45 concreted nails was also discovered in this section (most of them bent) along with two small rivets and a used washer of the same size as the roves in the Copper Ship's hull. It would appear that these finds represent the remnant contents of a carpenter's tool chest that was engulfed in tar during the ship's fire (Fig. 8).

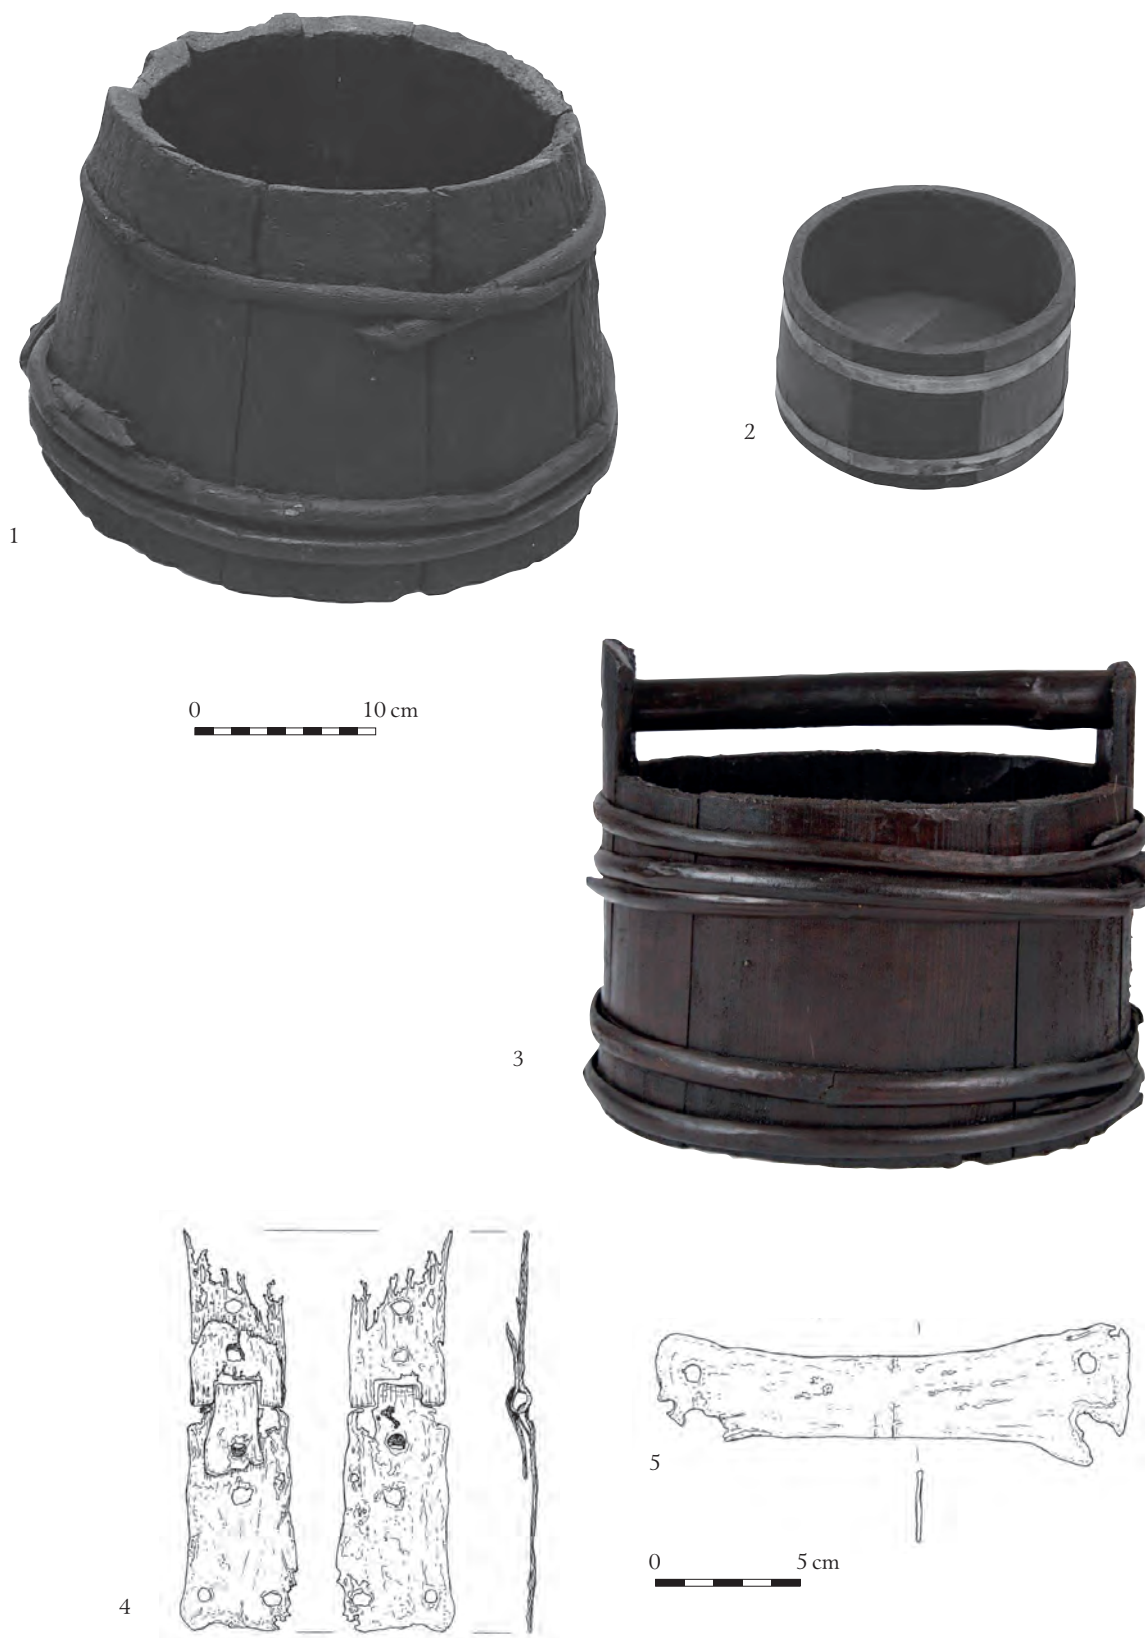
Fig. 10. Wooden vessels: 1 – CMM/HŻ/2368; 2 – CMM/HŻ/2367; 3 – CMM/HŻ/2287;
metal fittings: 4 – CMM/HŻ/1881; 5 – CMM/HŻ/1925/1-2
(photo by NMM Photography Unit, drawing by P. Dziewanowski).

Certain foodstuffs were stored in wooden vessels, such as barrels for water and salted meats, and chests for storing bread. Assorted vessels made from wooden staves were used in a variety of everyday activities. Stave-built vessels were mass-produced and used in great numbers. Three pails of various shapes were reassembled from staves recovered from the Copper Ship. Their base diameters range from 15.3 cm to 31.9 cm and their heights from 8.2 cm to 36 cm. They consist of a base made from a single oval stave with sides comprising 7–10 staves bound by hoops (Fig. 10.1–3). Nails were found inside one of these pails, whilst another contained well-preserved pieces of animal bone with meat still on them, evidencing that this pail had been used to store food. This unusual discovery was made on 23 September 1975 during excavation of grid squares BC-B1C1 (Fig. 11.2–3). Both the bones and meat were well-preserved (Fig. 11.1). According to Dr Aleks Pluskowski of the University of Reading these remains came from a specimen of domestic cattle aged 2–2.5 years. Similar solitary animal bones were also found in other parts of the shipwreck (see Catalogue).

Vessels made of copper and its alloys were also used aboard this ship. They survive in very fragmentary form – small pieces of their walls, handles and riveted edges having been recovered (Fig. 12). Meanwhile, the use of chests is evidenced by several metal hinges found on the W-5 wreck (Fig. 10.4–5).

7. Museum accession no. / Nr inwent.: CMM/HŻ/1881.
Field inventory no. / Nr inwent. pol.: unspecified / nieokreślona.
Location / Lokalizacja: unspecified / nieokreślona.
Dimensions / Wymiary: length 165 mm, width 47 mm narrowing to 27 mm, thickness 1.5 mm / dł. 165 mm, szer. od 47 mm zmniejsza się do 27 mm, grub. 1,5 mm.
Description / Opis: part of a metalwork fitting for a chest; made from a long strip of iron; 30 mm wide in the middle and flaring towards both ends to a width of 47 mm; two holes feature at either end, but only a single 6 mm diameter hole survives intact at each end, the other two are significantly damaged; corrosion marks visible on the surface of the fitting; fig. 10. 4.
Fragment okucia od skrzynki, wykonany z podłużnego pasa żelaza; w części środkowej występuje przewężenie o szerokości 30 mm, które rozszerza się w kierunku obu końców do szerokości 47 mm – w tym miejscu znajdują się dwa otwory; przy każdym z końców zachował się jeden otwór o średnicy 6 mm, pozostałe dwa uległy dość znacznemu uszkodzeniu; na powierzchni okucia widoczne są ślady działania korozji; il. 10. 4.

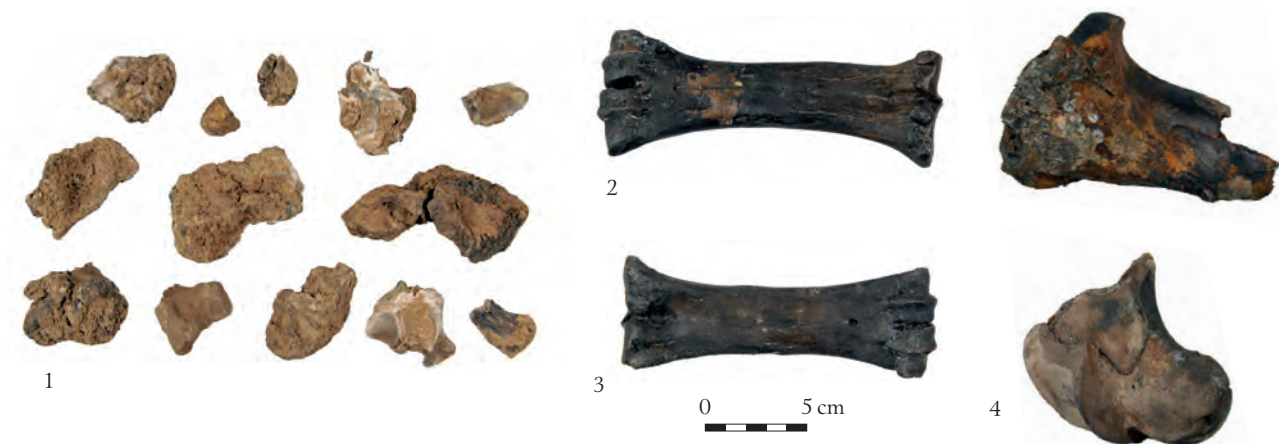
Fig. 11. Remains of animal-derived food. Extant fragments of meat: 1 – CMM/HŻ/NW/2117; cattle bones: 2 – CMM/HŻ/NW/2116/1; 3 – CMM/HŻ/NW/2116/2; 4 – CMM/HŻ/NW/585 (photo by NMM Photography Unit).
