Franciszek Mróz

Łukasz Mróz

ZMIANY PO II WOJNIE ŚWIATOWEJ W LICZEBNOŚCI, ROZMIESZCZENIU I UŻYTKOWANIU CERKWI NA TERENIE POGÓRZA DYNOWSKIEGO

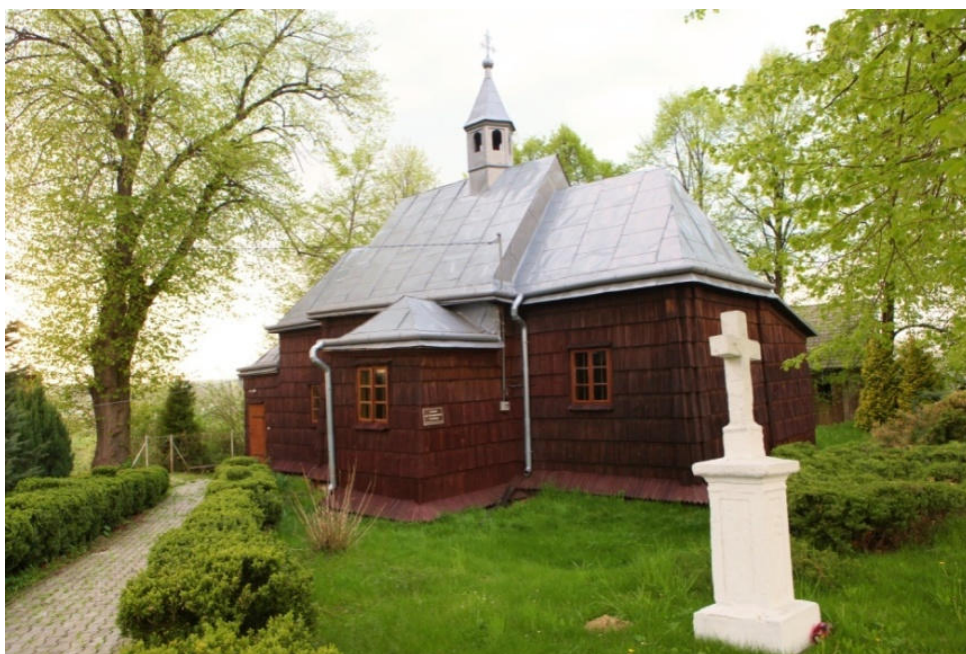
Fot. 1. Cerkwiew pw. Wniebowstąpienia Pańskiego w Hawłowicach – obecnie kościół rzymskokatolicki pw. św. Mikołaja Biskupa (parafia Pruchnik). Cerkwiew zbudowana w 1683 r.

Najstarsza cerkiew na analizowanym terenie znajduje się w Hawłowicach, miejscowości położonej na Podgórzu Rzeszowskim, na północ od Pruchnika (fot. 1). Jest to cerkiew pw. Wniebowstąpienia Pańskiego, wybudowana w II poł. XVII w. (prawdopodobnie w 1683 r.) i gruntownie przebudowana w 1863 r. Przy nawie cerkwi wybudowano dwa niewielkie pomieszczenia, tzw. kryłosa, przeznaczone dawniej dla duchownych i chóru kapłańskiego. Obecnie mieszczą się w nich konfesjonaty. Jest to charakterystyczna część budownictwa cerkiewnego, która występuje w najstarszych cerkwiach. Należy zaznaczyć, że spośród drewnianych cerkwi Karpat Polskich kryłosa występują jeszcze jedynie w cerkwi w Tyliczu¹¹.

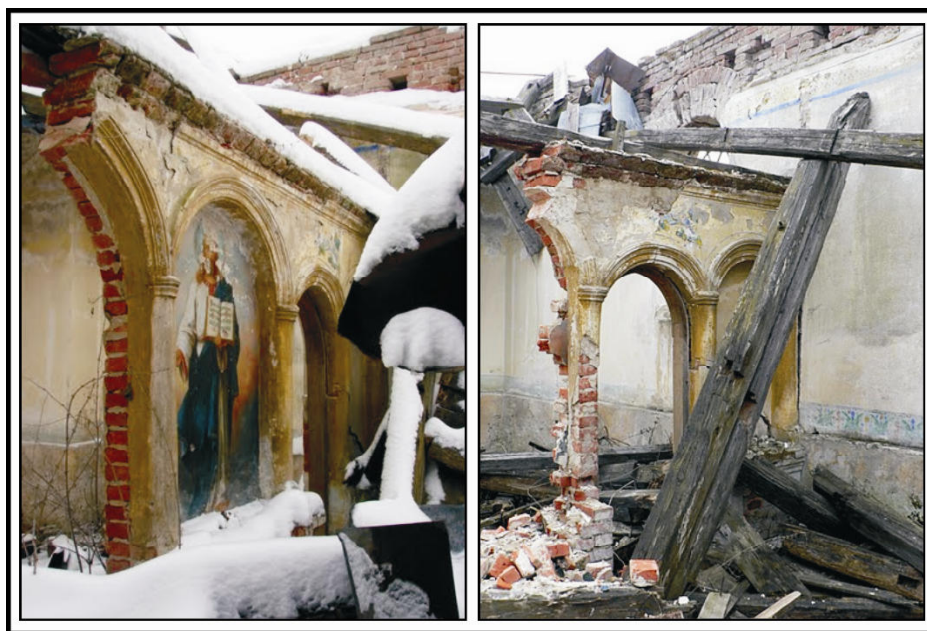
Fot. 2. Zrujnowana cerkiew pw. Przemienienia Pańskiego w Ujkowicach
(z prawej stan styczeń 2010 r., źródło: <http://mapa.nocowanie.pl/ujkowice/zdjecia/>;
z lewej stan kwiecień 2011 r.,)
Źródło: fot. Ł. Mróz

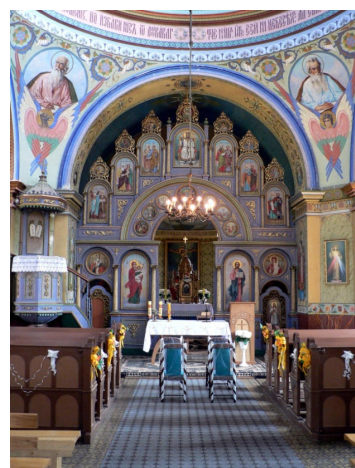
Fot. 3. Ikonostas w kształcie półłuku w cerkwi pw. św. Paraskiewy w Rzepniku – obecnie kościół rzymskokatolicki pw. św. Teresy (parafia Łączki Jagiellońskiej)
Źródło: fot. Ł. Mróz
