# Dziedzictwo Warmii

# Dni Dziedzictwa Warmii - VIII

**NOWE SPOJRZENIE NA PRZEDZAMCZE  
W LIDZBARKU WARMIŃSKIM.  
WSTĘPNE WYNIKI  
BADAŃ ARCHEOLOGICZNYCH.**

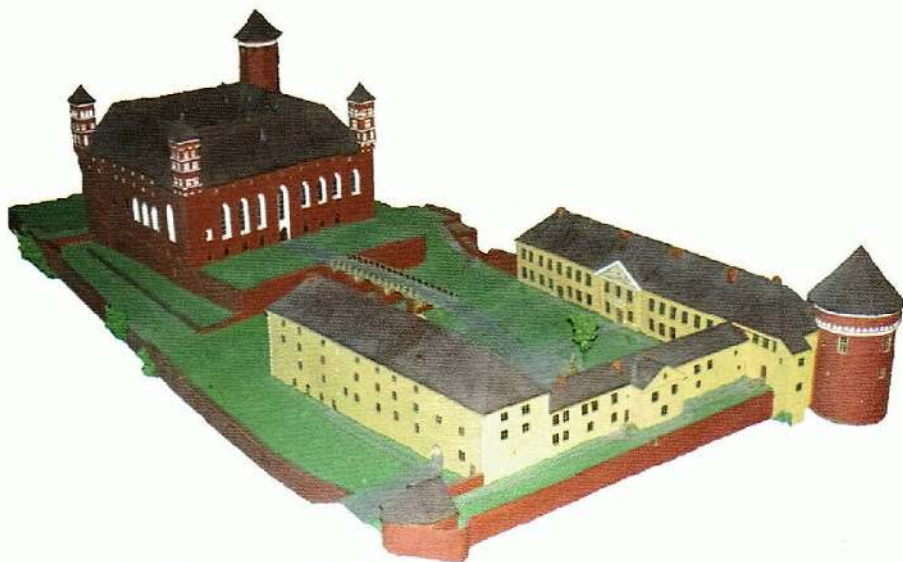
Ogólny kształt zespołu zamkowego od południowego-wschodu (na podstawie makiety z wystawy zamkowej oprac. R. Herman).

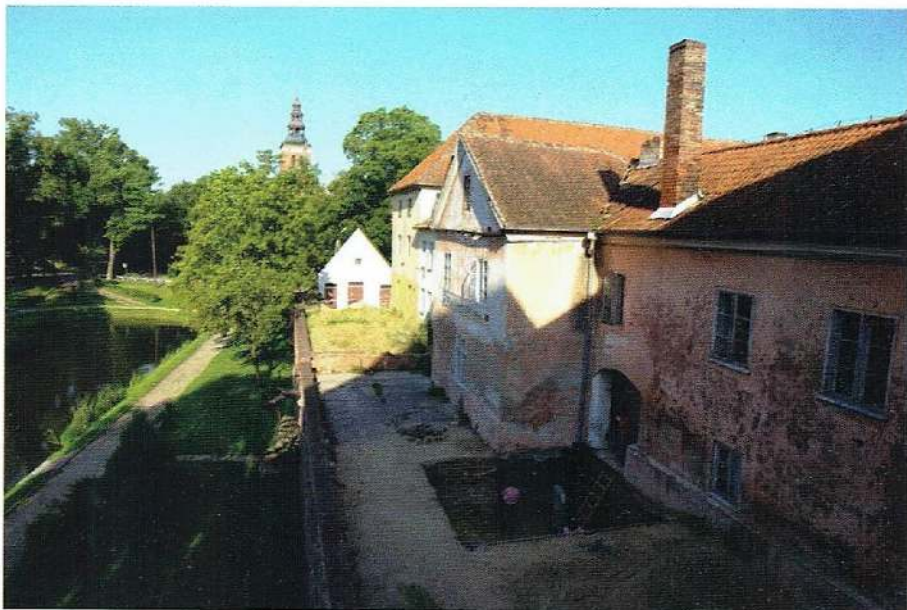
Między murze na początku badań. Na pierwszym planie wykop sondażowy (fot. R. Herman).

Zasadnicze badania wykopaliskowe poprzedzone zostały kilkoma wykopami sondażowymi na dziedzińcu przedzamcza oraz na międzymurzu. Teren przyszłych badań szerokopłaszczyznowych został dodatkowo rozpoznany za pomocą nieinwazyjnych metod geofizycznych. Całość prac zmierzała do rozpoznania lub ostatecznego przebadania stref poddanych przekształceniom w trakcie planowanej przebudowy kompleksu.

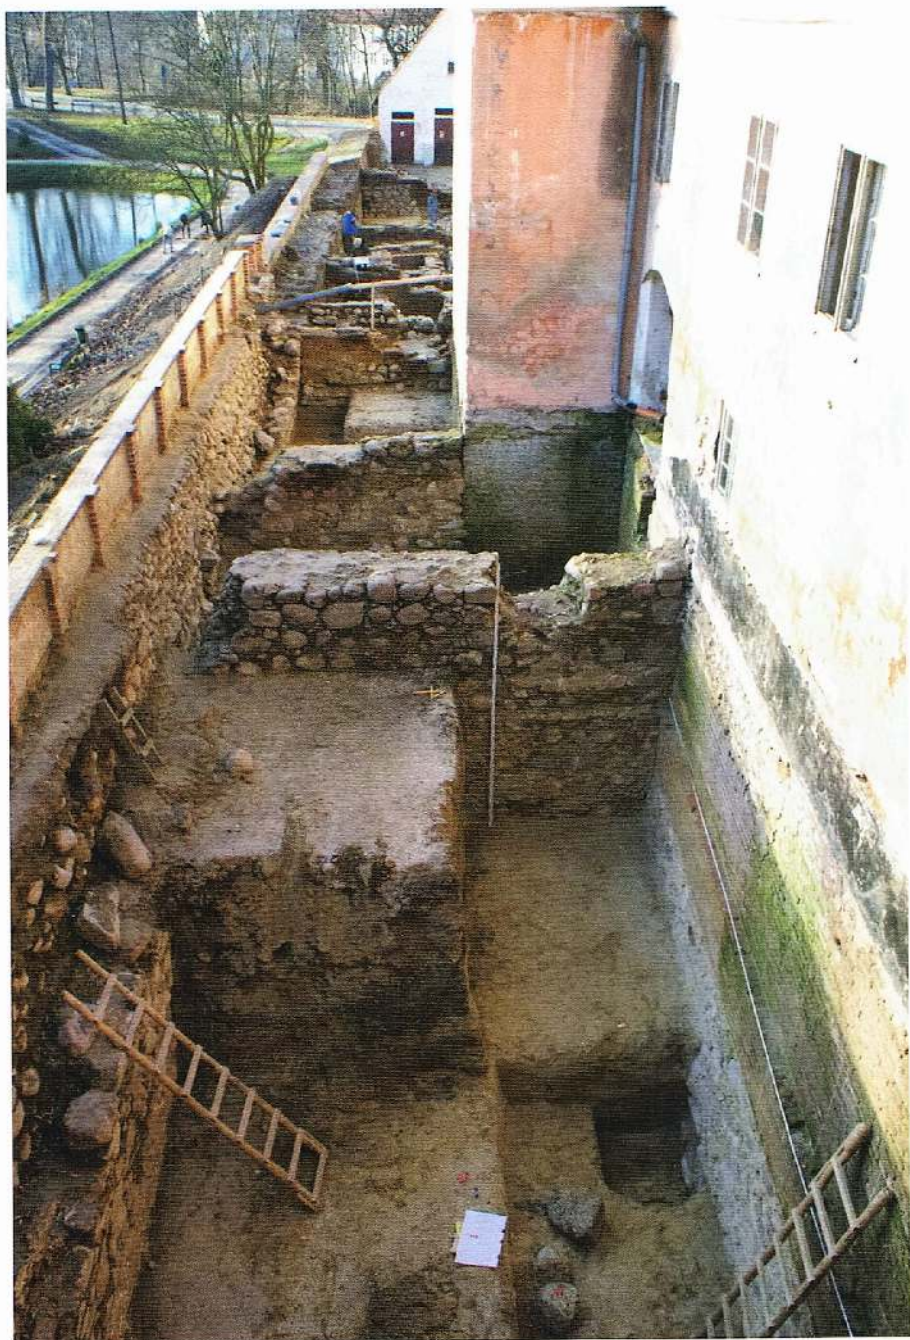
Międzymurze podczas badań archeologicznych. Widok z piętra skrzydła wschodniego (fot. R. Herman)

Przeprowadzone wykopaliska objęły cały obszar międzymurza południowego (tj. pasa między zewnętrznym murem obronnym a skrzydłem południowym zabudowań przedzamcza), przyziemie baszty narożnej (pełniło ono funkcję piwnicy) oraz obszar bezpośrednio pod południową, najmłodszą partią obecnego skrzydła południowego.

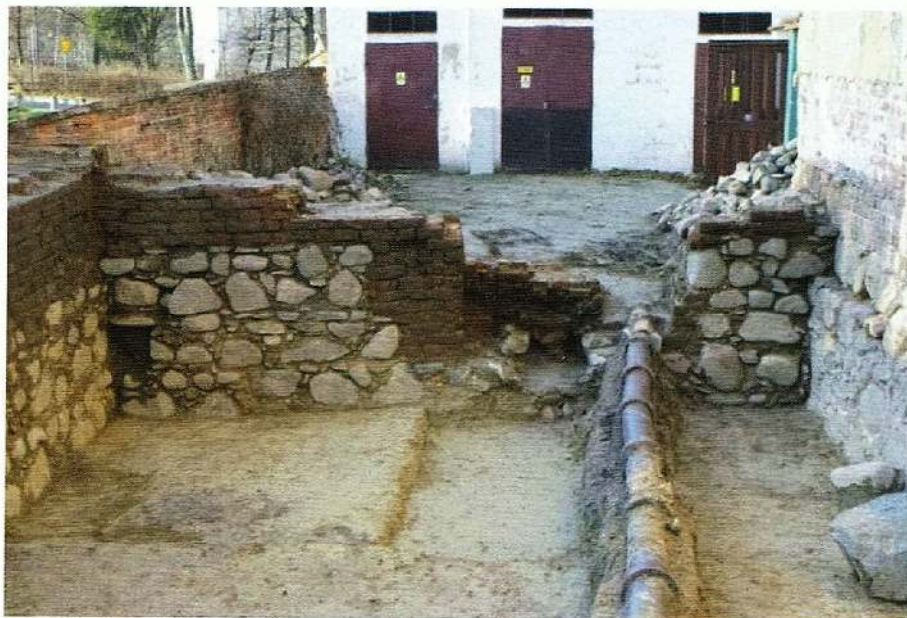
Mur zamykający międzymurze południowe od zachodu (fot. R. Herman).

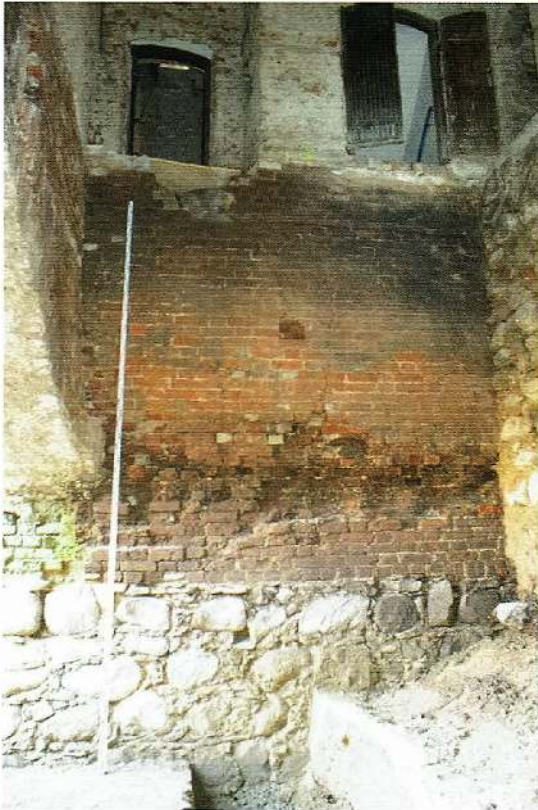
Pierwotna ściana szczytowa skrzydła wschodniego.  
(fot. R. Herman).

(wraz z przylegającymi fragmentami ścian wschodniej i zachodniej) stanowi najstarszy odsłonięty element architektury. Inne odsłonięte partie murów średniowiecznych zostały do niej dostawione. Biegnie ona na przedłużeniu południowej ściany skrzydła południowego. Po połowie XVIII wieku relikty te wchłonęła rozbudowa skrzydła wschodniego. Obecnie brak jest wystarczających argumentów, aby rozstrzygnąć, czy północne partie skrzydła wschodniego i skrzydło zachodnie pochodzą z tej samej fazy budowlanej. Dalsze badania na dziedzińcu i we wnętrzach powinny rozstrzygnąć te kwestie.

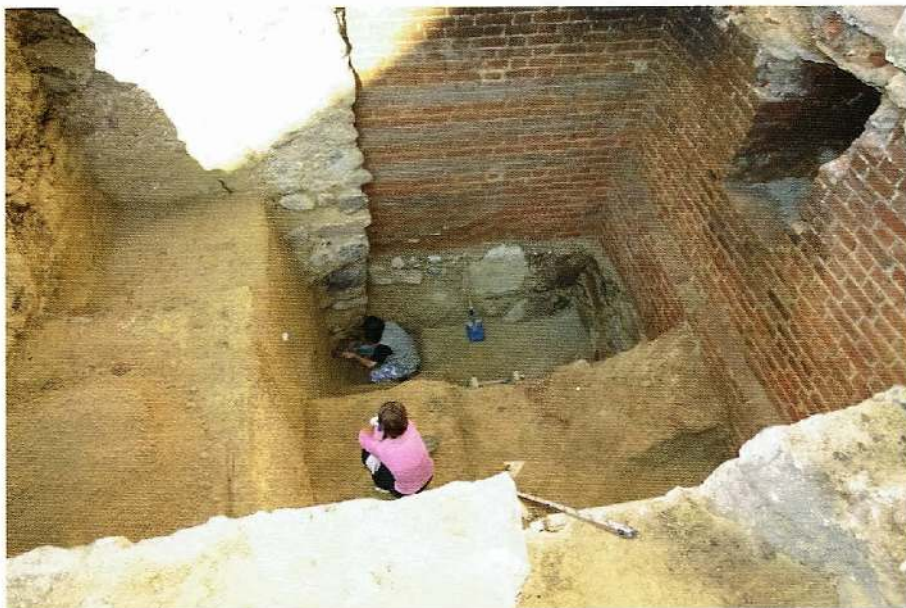
Styk wschodniej ściany wieży (pokryta dekoracją malarską) i muru obronnego w rejonie wjazdu (w murze otwór „wodociagowy”). Do wieży dostawiona kamienna ściana przedbramia. Badania sondazowe (fot. R Herman).

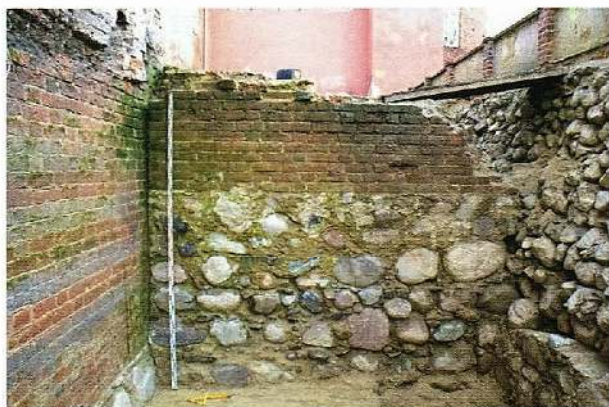
Styk południowej ściany wieży (po lewej - z dekoracją malarską) i zachodniej ściany przedzamecza (fot. R. Herman).

Warto zauważyć okazałość przedzamecza od strony najbardziej reprezentacyjnej, czyli południowej. Most przerzucony nad fosą wiódł do nadwieszzonego, ostrołukowego otworu bramnego, przebitego w wysokim murze obronnym, zapewne zwieńczonym blankami. Wzrok przyciągała centralnie ulokowana, potężna wieża przybramna. Jej elewacje udekorowano w niezwykle sposób. Zamiast popularnego w średniowieczu zdobienia zendrówkowego, elewacje wschodnią i południową wieży, od samych fundamentów, pokrywała malatura w formie naprzemiennych pasów czerwonych i niebieskich,

szerokich na dwa rzędy cegieł każdy. Malarska dekoracja pokrywała tylko wieżę, gdyż na sąsiednim murze obronnym nie odkryto zdobień. Atrakcyjność wizualną fasady zespołu dopełniały zapewne gotyckie szczyty obydwu skrzydeł, a w tle monumentalna bryła zamku właściwego<sup>4</sup>.

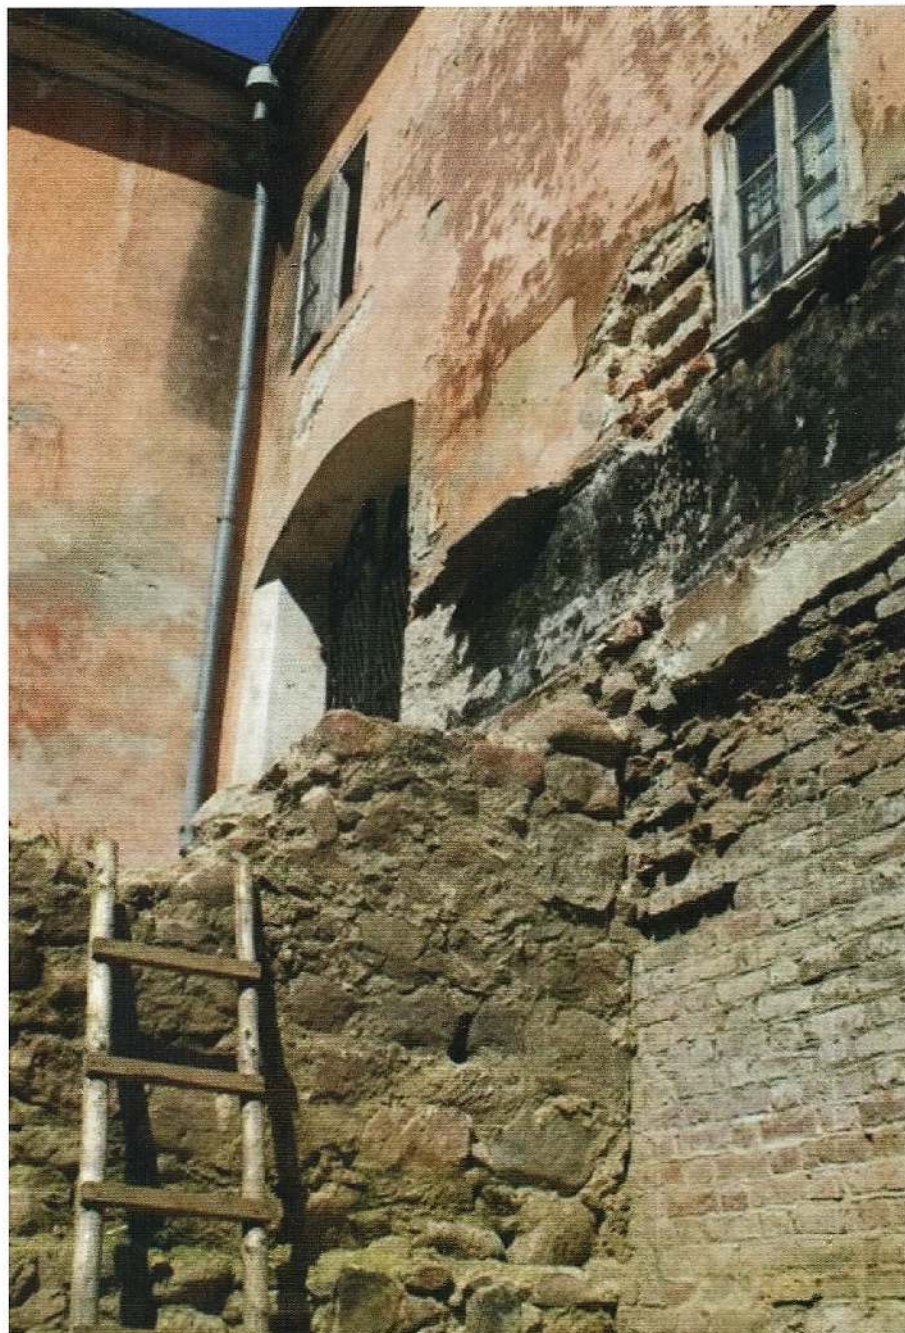
Strzypia w południowej elewacji muru obronnego (fot. R. Herman).

Oprócz reliktyw zrealizowanych przedsięwzięć budowlanych, podczas badań natrafiono na świadectwo niezrealizowanej idei. Były to strzypia boczne, odsłonięte na murze obronnym, na prawo od otworu bramy. Jak się wydaje jest to dowód zamiaru wzniesienia budynku, np. wieży lub budynku bramnego. Inną swoistą ciekawostką jest stosunkowo mały, pierwotnie sklepiony otwór, przebijający mur pod przejazdem bramnym. Jego funkcja nie jest oczywista. Wydaje się jednak, że może on mieć związek z wodociągami, doprowadzającymi wodę do zamku i miasta ze źródła na pobliskim wzgórzu już od końca XIV w. Można wyobrazić sobie, że rury wiodące do zamku podwieszane były pod mostem, podobnie jak to miało miejsce w przypadku wodociągu miejskiego i w tym miejscu przechodziły przez mury obronne (Rzempołuch A. 1989, s. 12-13; Sikorski J., Birecki P., Salm J. 2008, s. 111-112).

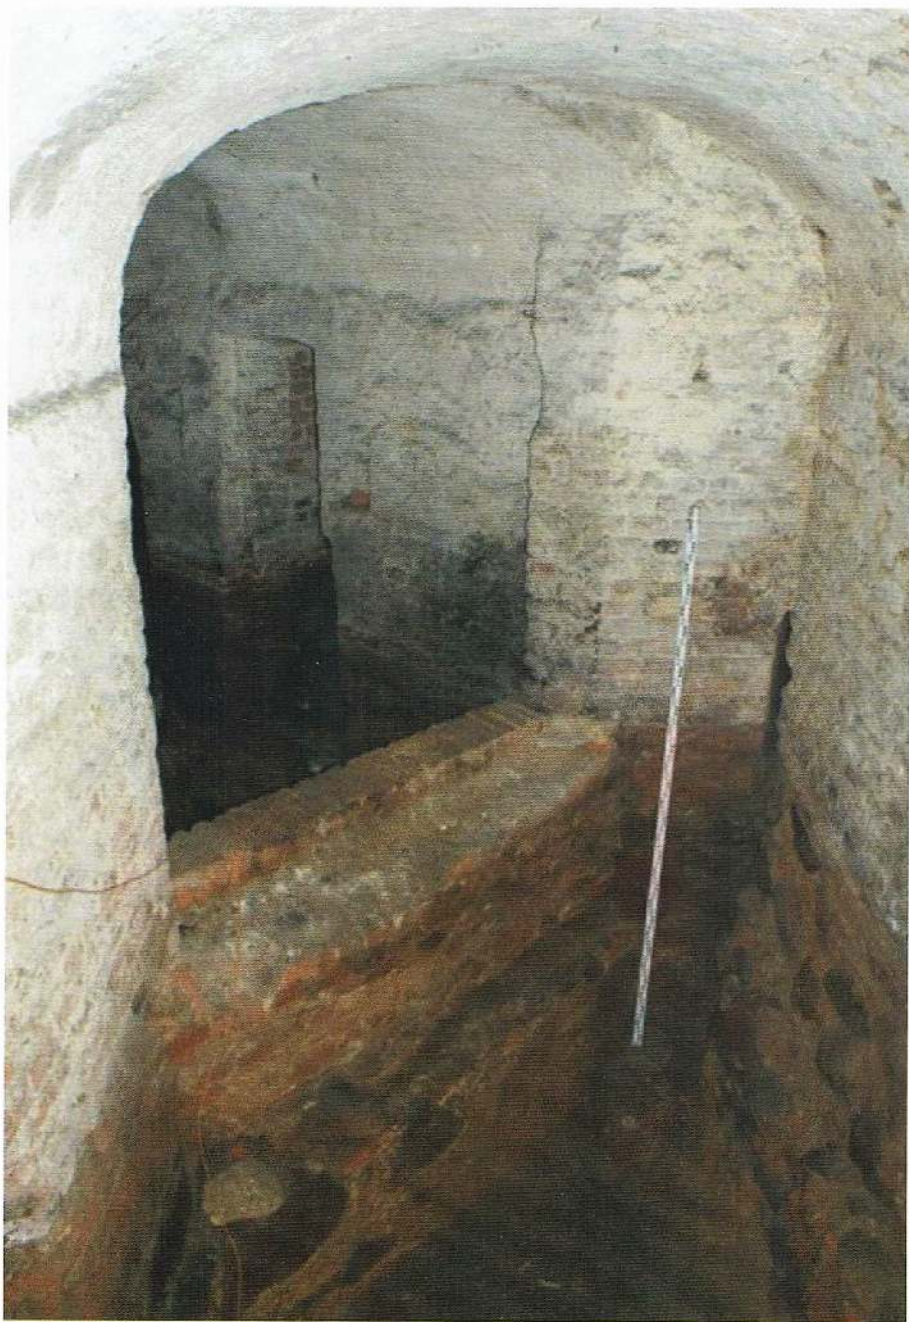
Pierwsze wejście do przyziemia baszty. Widoczna odsadka w dolnych partiach murów wyznacza poziom użytkowy przyziemia baszty. W głębi widoczny wylot klatki schodowej (fot. R. Herman).

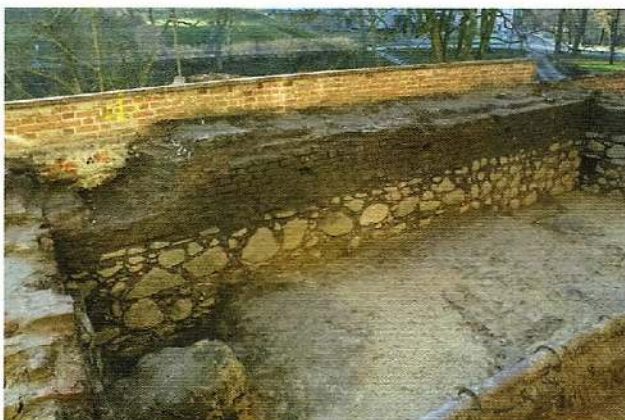
Zewnętrzny mur obronny ze strzelnicą w zachodniej części międzymurza (fot. R. Herman).

<sup>9</sup> Forma i niskie położenie strzelnicy zdają się sugerować jej przystosowanie do broni palnej.

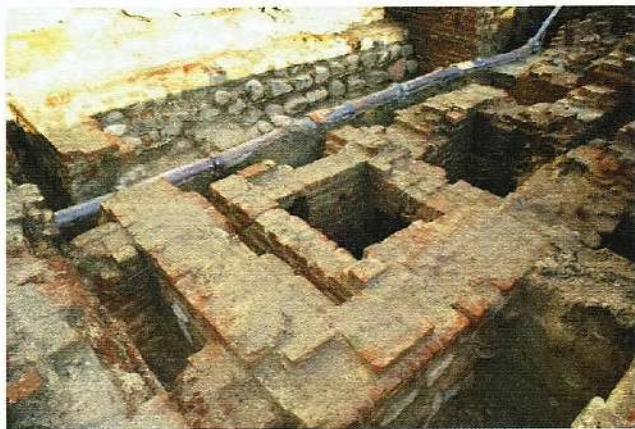
Relikty ścian budynku „łaźni” z dwukomorowym piecem (fot. R. Herman).

zachodnim jego narożniku<sup>12</sup>. Funkcja tego budynku nie jest jasna. Nie odsłonięto śladów podziałów wewnętrznych. Szczegółowa analiza konstrukcji pieca przynieść może jakieś rozstrzygnięcia rozważane jest jego łaziebne przeznaczenie.

<sup>12</sup> Wschodnią komorę tego pieca odkryto w 1999 r. podczas badań sondażowych. Została ona zinterpretowana jako wędzarnia (H. i A. Mackiewicz 1999, s. 70-72).

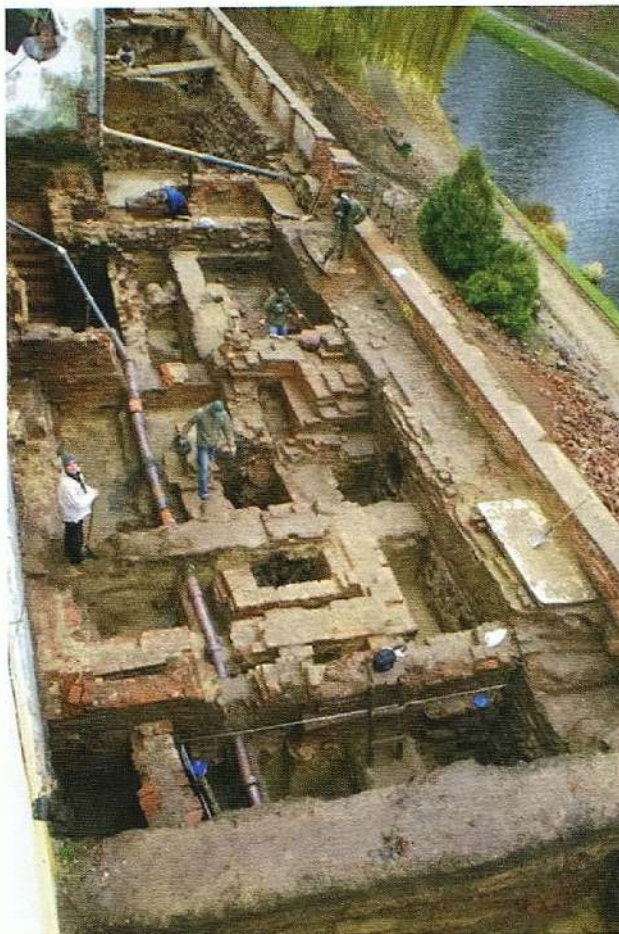
Mury młodszej fazy piwnicy w narożniku utworzonym przez mur obronny i zachodnią ścianę wieży (fot. R. Herman).

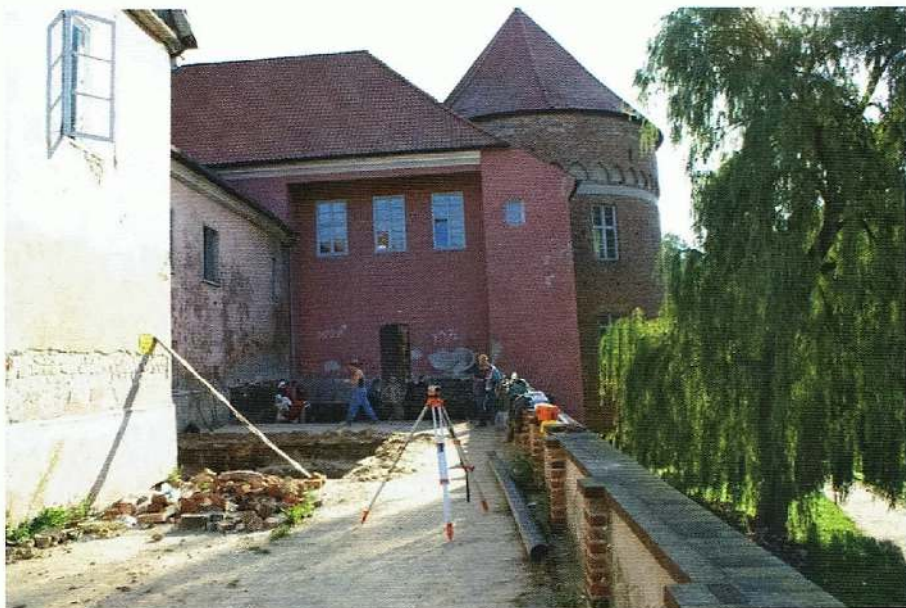
Widok ściany zachodniej skrzydła wschodniego oraz międzymurza w początkowej fazie badań (fot. R. Herman).

W końcu XVIII wieku nastąpiło przedłużenie skrzydła wschodniego na południe. Niezwykle efektownie prezentuje się tu odsłonięty w trakcie wykopalisk łuk zastępujący fundament, a podtrzymujący dwie kondygnacje

nowożytnej ściany zachodniej skrzydła. Łuk ten rozciągnięto na całej szerokości międzymurza i oparto na murach średniowiecznych. Obecnie po wyeksplorowaniu nawarstwień znajdujących się pod nim przypomina ogromną bramę wiodącą w kierunku baszty.

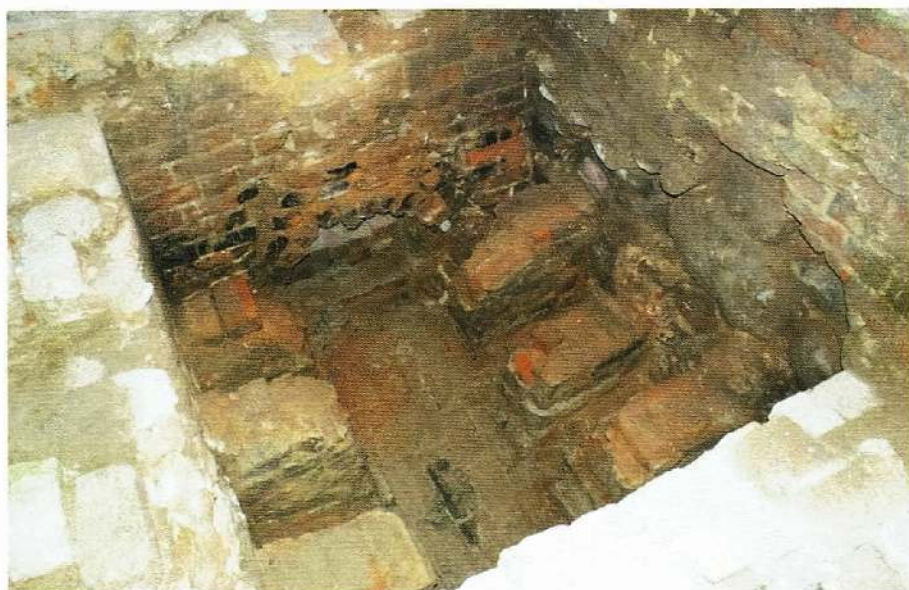
Relikwy komory zachodniej z najstarszej fazy trzykomorowego pieca.  
Widoczny otwór łączący z bliźniaczą, środkową komorą w sąsiednim budynku (fot. R. Herman).
