# **Była taka akcja...**

# BYŁA TAKA AKCJA ...

**Wydawnictwo z okazji stulecia miesięcznika „Przegląd Pożarniczy”  
finansowane ze środków Komendy Głównej Państwowej Straży Pożarnej.**

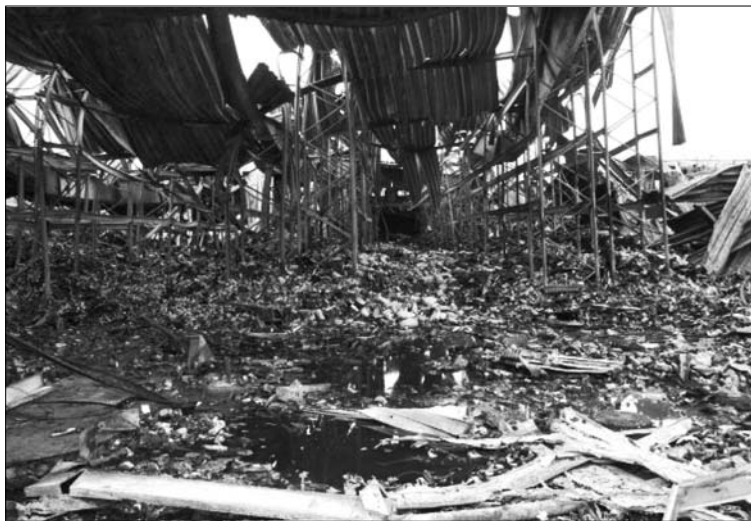
Fot. 2. Pogorzelnisko hali (fot. Jarosław Kuśmirek)

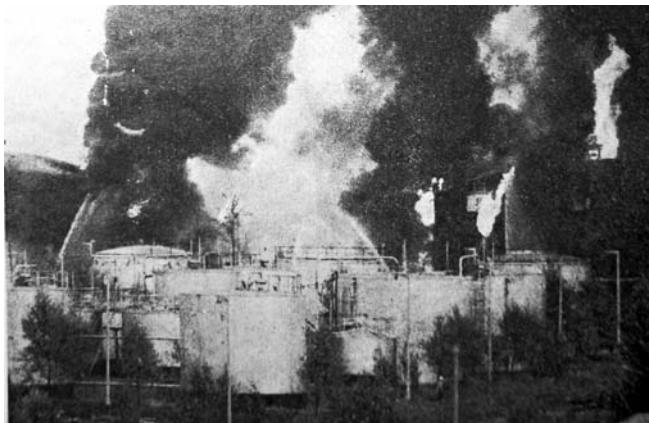
- w odległości ok. 40 m grupa 27 zbiorników ABT (aceton, benzen, toluen) o łącznej pojemności ok. 8500 m<sup>3</sup>,
- w odległości ok. 75 m grupa 9 zbiorników FFR o łącznej pojemności ok. 9500 m<sup>3</sup>, przeznaczonych do magazynowania olejów parafinowych (destylat), ciężkich, średnich i lekkich oraz olejów parafinowanych średnich,
- w odległości ok. 25 m pompownia do przetłaczania ropy,
- w odległości ok. 110 m grupa 5 zbiorników o łącznej pojemności ok. 50 000 m<sup>3</sup>, przeznaczonych do magazynowania etyliny,
- pomiędzy zbiornikami z ropą, a zbiornikami z etyliną znajdował się spustowy front kolejowy. Odległość od osi najbliższego toru do ścian zbiorników z ropą wynosiła 35m,
- w odległości ok. 50 m przebiegała droga publiczna (ulica), przy której znajdowały się budynki mieszkalne i gospodarce o luźnej zabudowie.

Fot. 1 - Zagrożenie pożarowe wynikające z usytuowania zbiorników z ABT

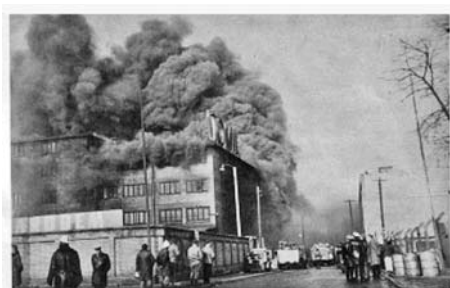
1. Chmury czarnego dymu nad „Stomilem”, pożar obejmuje pomieszczenia pielniczące.

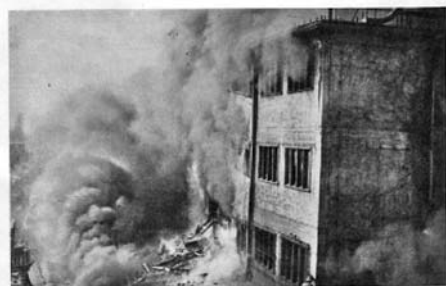
2. Moment walenia się magazynu, wyraźnie widać dym odrzucony podmuchem walących się konstrukcji.

Około godz. 3.30 zaobserwowano pęknięcie zewnętrznych ścian konstrukcyjnych na 1 i 4 OB., co skłoniło prowadzącego akcję do przerwania natarcia i wycofania jednostek pracujących na tych odcinkach. Ostatnie jednostki wraz ze sprzętem wycofano całkowicie z zagrożonych odcinków około godz. 9.30, a krótko potem nastąpiło zawalenie się konstrukcji budynku.

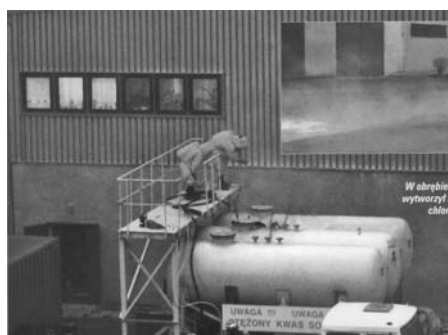
Fot. 1. Miejsce wycieku kwasu

Zdarzenie powstało podczas prac remontowych tacy pod baterią zbiorników z kwasem. W wyniku mechanicznego uszkodzenia rury doprowadzającej kwas solny do instalacji uzdatniania wody w sieci miejskiej CO nastąpił wyciek kwasu. Ze względu na nieuszczelnienie tacy pod instalacją, kwas solny wydostawał się na plac manewrowy przy budynku zakładowej stacji uzdatniania wody, tworząc rozlewisko około 50 m kw. W obrębie wycieku wytworzył się obłok chlorowodoru zagrażając przebywającym na terenie zakładu pracownikom.

O godz. **12:23** pierwsza para ratowników w ubraniach CUG udaje się na miejsce awarii celem określenia przyczyny oraz możliwości likwidacji zagrożenia. W chwilę później ratownicy meldują, iż uszkodzeniu uległ króciec pod jednym ze zbiorników, proszą o przygotowanie kółków.

O godz. **12:46** uszkodzona instalacja zostaje zaczopowana drewnianym kołkiem. KDR poleca ratownikom usunięcie plandeki celem dotarcia do całej instalacji oraz otworów rewizyjnych na zbiornikach, przekazuje do MSK, że instalacja burzowa została zabezpieczona korkiem pneumatycznym zaś rozlewisko na powierzchni 50 m<sup>2</sup> około 1200 litrów kwasu obsypane dolomitem.

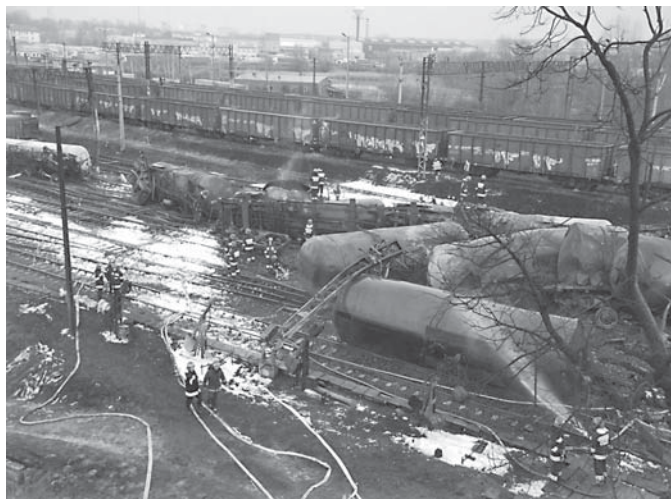
Wykoleiły się dwie lokomotywy, siedemnaście cystern i dwa wagony ze złomem, spiętrzając tony tłuczni i ziemi. Niewiarygodnie powyginane szyny i porozrzucane w najdziwniejszych pozycjach zdeformowane cysterny świadczą o tym, jak potężne siły działały podczas katastrofy.

Zniszczone składy i wypływające z nich paliwa natychmiast się zapaliły, a w jednej z cystern nastąpił wybuch, który rozerwał jej płaszcz w górnej części na długości około czterech metrów. Ponieważ szczelność straciła większość cystern, rosły wycieki paliwa i kolejno zapalały się zarówno zbiorniki, jak i powstałe rozlewiska. Z opisów podawanych przez kolejne osoby zgłaszające zdarzenie wynika, że ogień rozprzestrzenił się bardzo szybko, obejmując torowisko z wykolejonym taborem. Wyrzuty paliwa ze zniszczonych cystern powodowały intensywny rozwój pożaru i zwiększały jego moc; płomienie sięgały kilkudziesięciu metrów. Powstała wielka chmura dymu, częściowo rozprzestrzeniająca się w kierunku pobliskiego osiedla mieszkaniowego Zielone Wzgórze. Szacuje się, że powierzchnia zdarzenia sięgnęła 4000 m<sup>2</sup>.

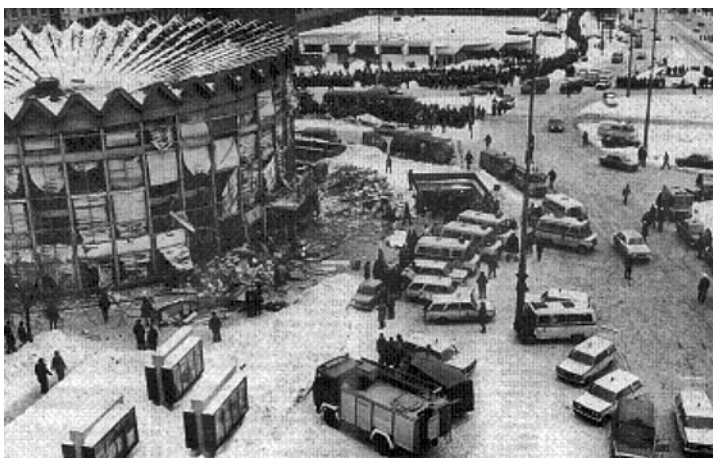
Wnętrze zniszczonej Rotundy zasłaniały poruszane przez wiatr porozrywane, aluminiowe żaluzje, 1/3 załamane go stropu antresoli opierała się na również załamanej kondygnacji podziemnej. Statyka całego budynku była zachwiana. Na gruzach i pod gruzami leżeli zabici i ranni.

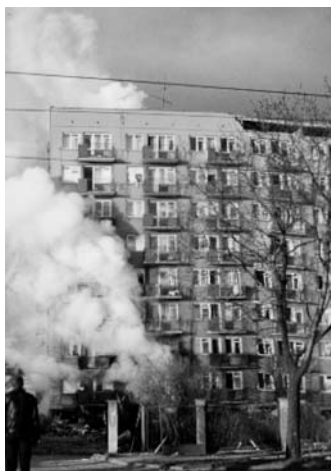
Fot. 2. Zdjęcie wieżowca przed wysadzeniem  
(Fot. KWSPS-Gdańsk)

W czasie akcji gaśniczej nastąpiło tąpnięcie o kilkadziesiąt centymetrów w jednej części budynku. Było to bardzo niebezpieczne, ponieważ pęknięcia ścian zewnętrznych, dochodzące do szerokości 8 cm, występujące w pionie i w poziomie, jak również w wieńcach na bocznej ścianie świadczyły, że konstrukcja budynku została bardzo osłabiona, a każdy jego ruch potęgował ten proces. Dramatyzmu dodawał fakt, że budynek po wybuchu osiadł odchylony od pionu o 120 cm. W trakcie akcji podjęto próbę podparcia jego narożnika podkładami kolejowymi, które miały pełnić rolę stempli. Stan techniczny budynku nie pozwalał jednak na takie zabezpieczenie, bowiem blok był odcięty od fundamentów i chwiejny ze względu na niestabilność podłoża.

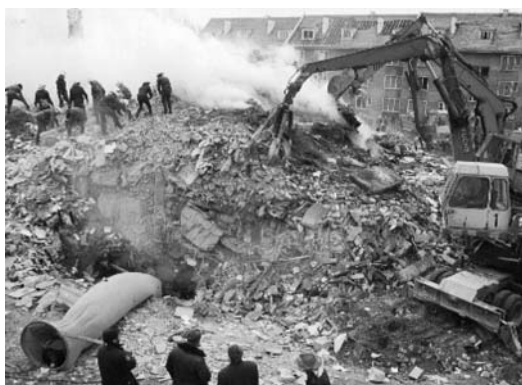
Fot. 3. Po wyburzeniu budynku  
(Fot. KWSPS-Gdańsk)

wraz ze sprzętem na wyznaczoną odległość. Ładunki eksplodowano o godz. 12.58. Budynek został całkowicie zniszczony. Sterta gruzu przekraczała 10 m wysokości, a jej kubatura sięgała 5000 m<sup>3</sup>. Specjaliści ze sztabu dokonali oględzin rumowiska. Sprawdzone stan techniczny instalacji w najbliższych budynkach i przyległym terenie. Nie stwierdzono uszkodzeń.

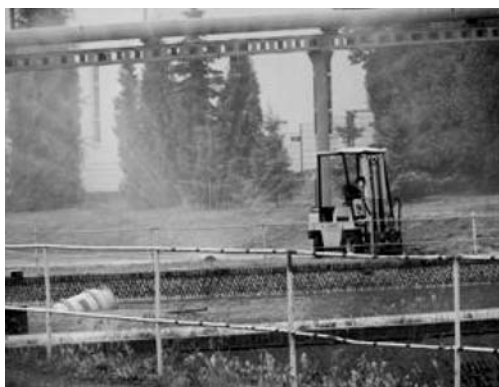
Fot. 1. Kurtyny wodne postawione przez pracowników firmy Aquanet (Fot. Sławomir Brandt)

Z uszkodzonej 500 litrowej beczki z chlorem, znajdującej się w zbiorniku wodnym na terenie zakładu Aquanet, wyciekał chlor i dalej w postaci gazu rozprzestrzeniał się w otoczeniu. Postawienie kurtyń wodnych przez pracowników zakładu nie spowodowało zatrzymania emisji chloru w obrębie zbiornika wodnego. O powyższym fakcie poinformowano Miejskie Stanowisko Kierowania Komendy Miejskiej PSP w Poznaniu.
