Dariusz KOWALSKI^{/1}

BADANIA TENSOMETRYCZNE STALOWYCH PŁASZCZY ZBIORNIKÓW Z IMPERFEKCJAMI KSZTAŁTU

STRESSES IN TANK SHELL WITH LOCAL DEFORMATIONS USING TENSOMETRIC TESTS

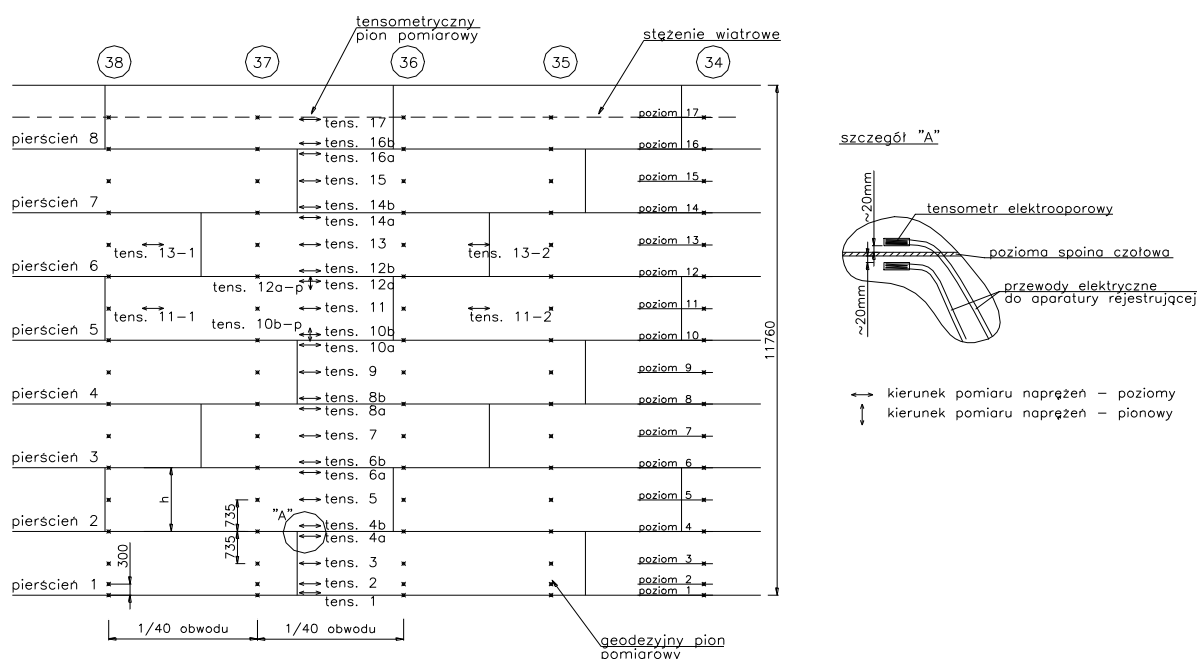
Rys. 4. Rozmieszczenie tensometrów i punktów pomiarowych na płaszczu zbiornika

Przewidziano do zainstalowania po trzy tensometry liniowe na każdym pierścieniu płaszcza zbiornika. Tensometry zamontowano na krawędzi górnej i dolnej każdego pierścienia w odległości około 20 mm od spoin poziomych i co najmniej 150 mm od spoin pionowych. Tensometry zainstalowano również w połowie wysokości każdego pierścienia płaszcza. W trakcie montażu tensometrów zdecydowano o zwiększeniu liczby punktów pomiarowych. Dodatkowe tensometry poziome usytuowano na pierścieniu 5 i 6 w obrębie pionu pomiarowego numer 1. Tensometry te usytuowano po obu stronach pionu pomiarowego w odległości 3 m. Dodatkowymi tensometrami były również pojedyncze tensometry pionowe zamontowane na każdym z pionów pomiarowych w miejscach największych załamań kątowych pomiędzy blachami przy spoinach poziomych (rys. 4).

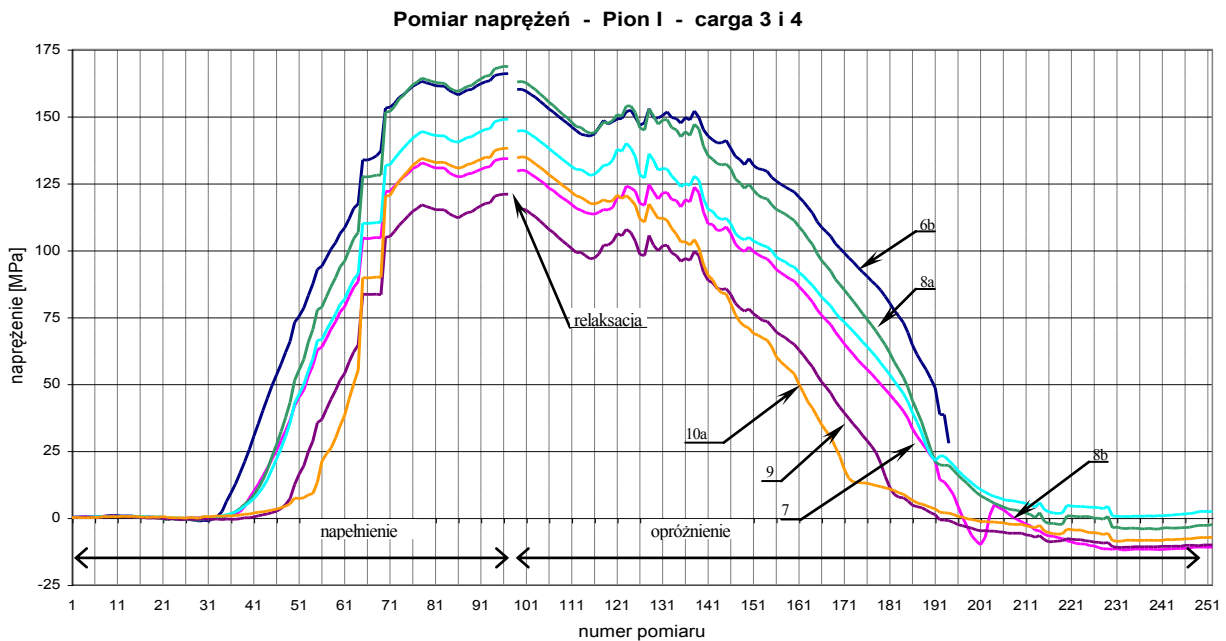
Rys. 5. Zarejestrowany przebieg zmienności naprężeń (poziomy pomiarowe wg rys. 4)

Pomiary przewidywano wykonać dla dwóch pełnych cykli pomiarowych (tj. dwóch cykli napełnienia i opróżnienia zbiornika) jednak zaistniałe warunki pogodowe – nagły powrót zimy i spadek temperatury o około 20°C , jak i przyczyny techniczne ograniczyły prace do jednego pełnego cyklu i początku napełnienia w drugim cyklu. Rejestracja wartości naprężeń w płaszczu zbiornika wykonywana była automatycznie co 15 minut. Na rysunku 5 podano przykładowy przebieg zmienności naprężeń zarejestrowanych w trakcie prowadzenia pomiarów.

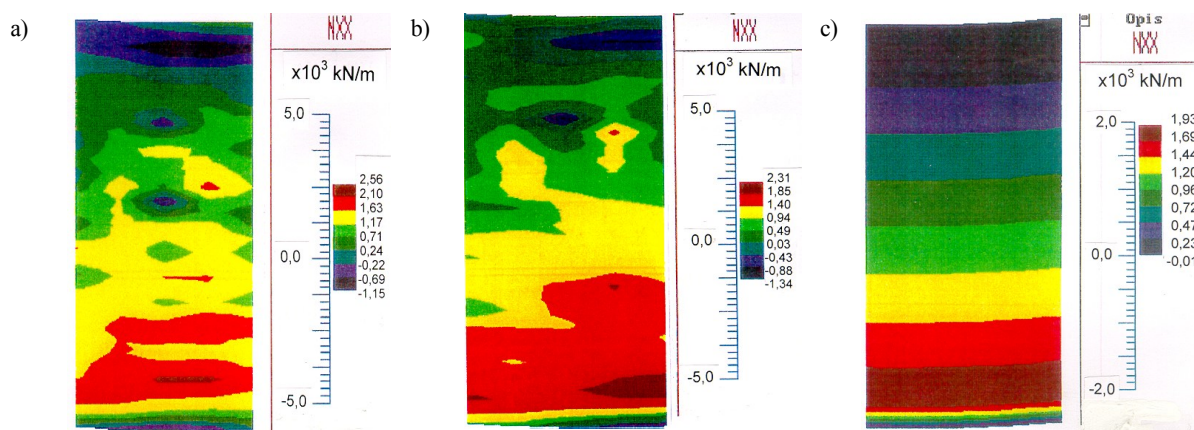
Rys. 7. Zestawienie porównawcze sił obwodowego rozciągania powłoki

Zbiornik, który był przedmiotem badań należy do bardziej zdeformowanych obiektów z tej grupy konstrukcji stalowych. Przy zastosowaniu standaryzowania wielkości deformacji Δi rzeczywistą grubością t_i blach płaszcza zbiornika na danym poziomie uzyskujemy zmienność w zakresie od 3,3 do 28,3. Szczegółowy przebieg odchyleń można prześledzić na rysunku 6. Takie wielkości imperfekcji powodują występowanie znacznych mimośrodków pomiędzy poszczególnymi fragmentami pierścieni płaszcza zbiornika co prowadzi do generowania w powłoce walcowej płaszcza zbiornika nie tylko sił obwodowego rozciągania, ale także znacznej wartości sił pionowych oraz momentów zginających. Przykładowy stan zaburzeń sił obwodowego rozciągania dla analizowanych pionów pomiarowych można prześledzić na rysunku 7, na którym zestawiono wyniki dla powłok z imperfekcjami oraz powłoki idealnej.

a), b) z imperfekcjami, c) idealnej
